VEHICLE CONDITION REPORT

車輌状態表

管理No	車名	形状	
G-04319	ダイナ	低温冷凍車　パワーゲート　ワイドロング　フルジャストロー	
初年度	シフト	型式	車体番号
令和2年04月	F6	2RG-XZU710	XZU710-0030248

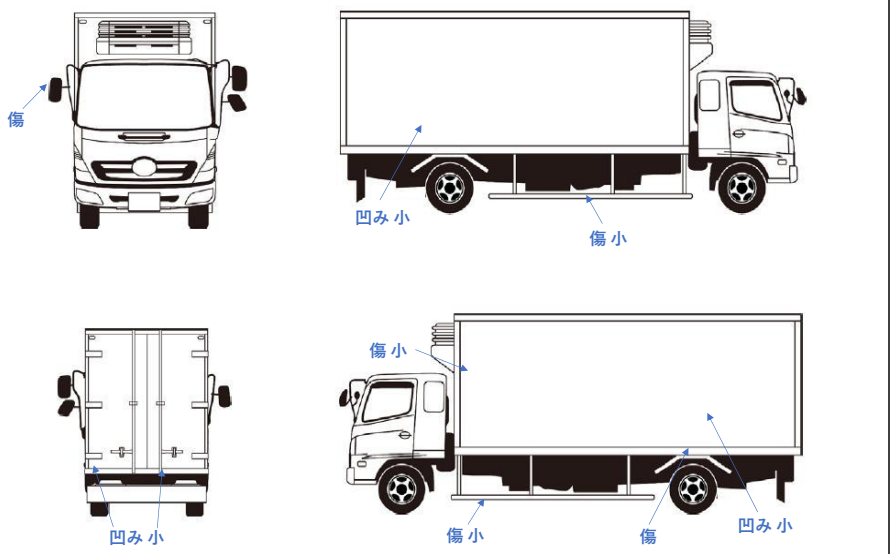
タイヤ状態(分山)

8	8
8	8	8 8
スペア	10

フロント	リア
205/70R17.5	〃
