VEHICLE CONDITION REPORT

車輌状態表

管理No	車名	形状		
G-05161	クオン	アルミウイング　リアエアサス　ハイルーフ　4軸低床		
初年度	型式		車体番号	
平成30年02月	2PG-CG5CA		JNCMB02G6JU028380	
乗員	走行距離	最大積載量	排気量	車検期限
2人	445,241　km	13,700　kg	10,830　cc	令和9年08月26日
上物	2017/10　日本トレクス　リア観音扉　ラッシング2段　引き出しフック9対 精工ラック　フェンダー、ツールボックスステンレス

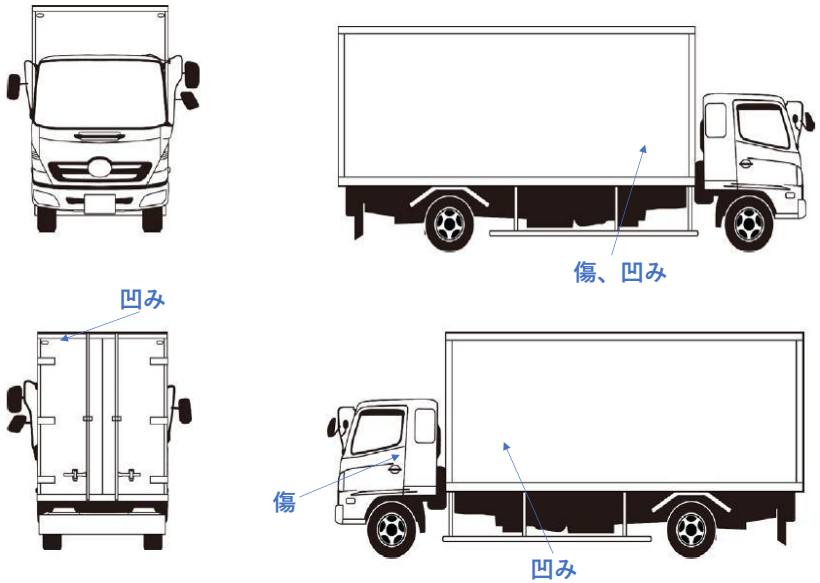
タイヤ状態(分山)

8	8	
	8	10	
5	5	2	要交換
要交換	要交換	5	5
スペア	10

フロント	リア
245/70R19.5	〃
