VEHICLE CONDITION REPORT

車輌状態表

管理No	車名	形状	
G-04867	ファイター	アルミウイング　ベッド付　リアエアサス　ワイド	
初年度	シフト	型式	車体番号
平成28年06月	F6	TKG-FK64F	FK64F-590133

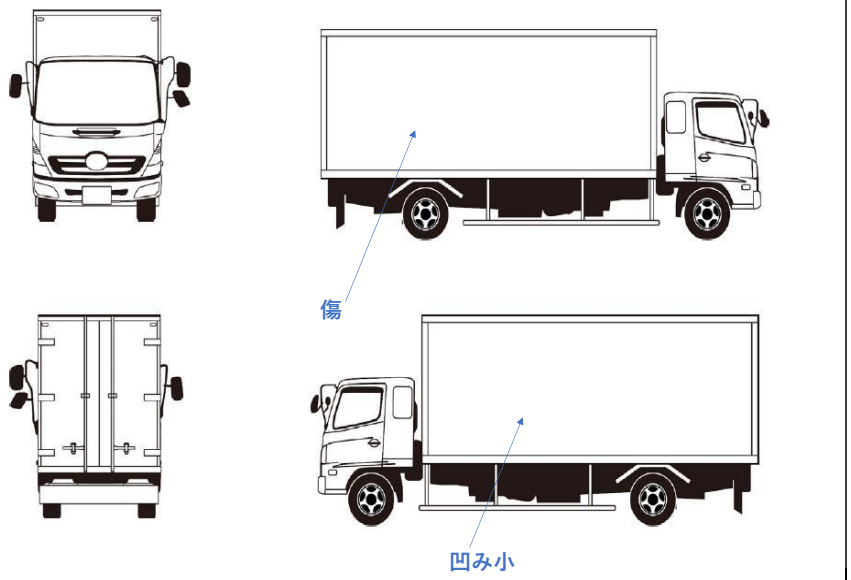
タイヤ状態(分山)

5	5	
5	5	2	2
スペア	2

フロント	リア
225/80R17.5	〃

※一般ユーザー様で弊社で新規車検取得の方に限り、車検に受からないタイヤを弊社費用負担にて弊社指定タイヤに交換致します。
