VEHICLE CONDITION REPORT

車輌状態表

管理No	車名	形状
G-04856	スーパーグレート	アルミウイング リアエアサス 2デフ 4軸低床

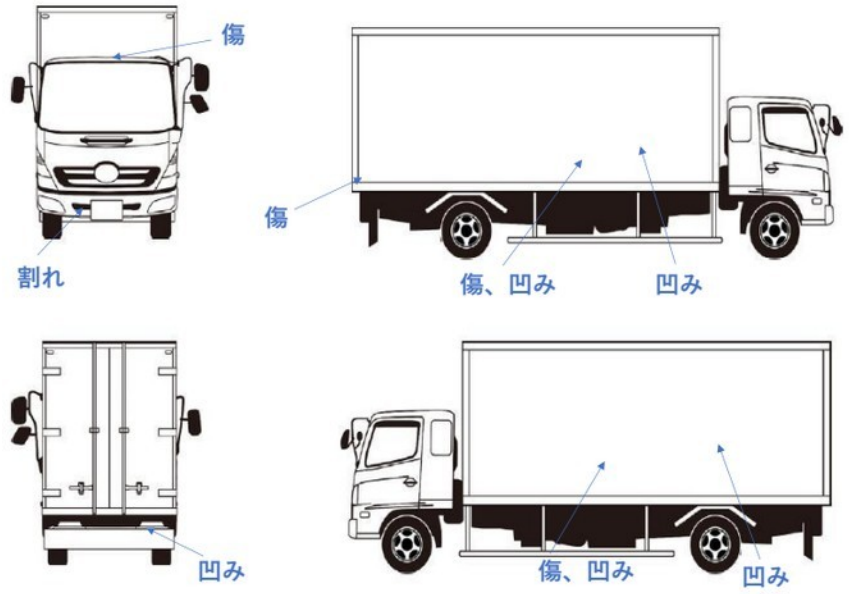
フロントガラス
飛び石傷 運転席側割れ1cm未満

エンジン状態	ミッション、デフ状態
良好	年式相応のデフ錆小

フレーム状態	車輌状態
良好	・右アオリ内側1部パッチ当て補修跡 ・アオリ内側傷、凹み、１部キレ穴
