VEHICLE CONDITION REPORT

車輌状態表

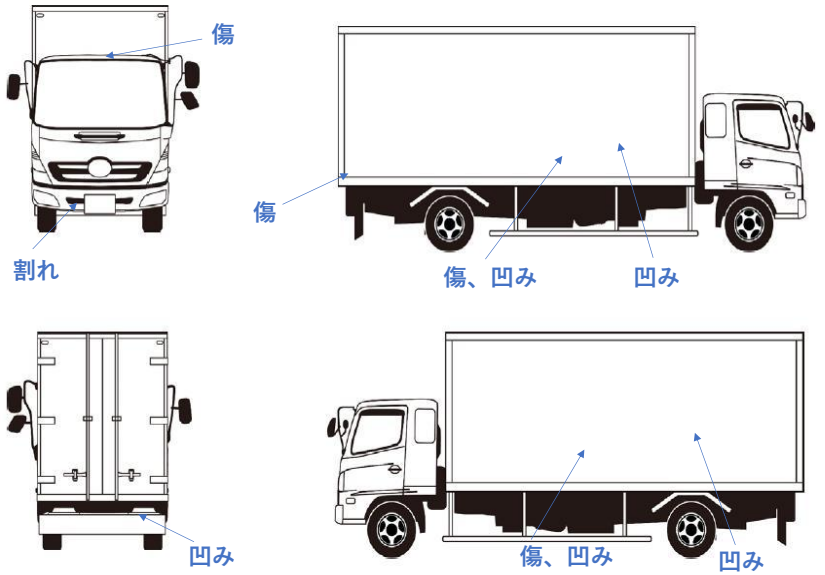
タイヤ状態(分山)

8	8		
	8	8		
8	8	8	8	
8	8	8	8	
スペア	8
