VEHICLE CONDITION REPORT

車輌状態表

管理No	車名	形状	
G-05208	レンジャー	穴掘建柱車	
初年度	シフト	型式	車体番号
平成24年09月	F6	TKG-FC9JGAP	FC9JGA-10271

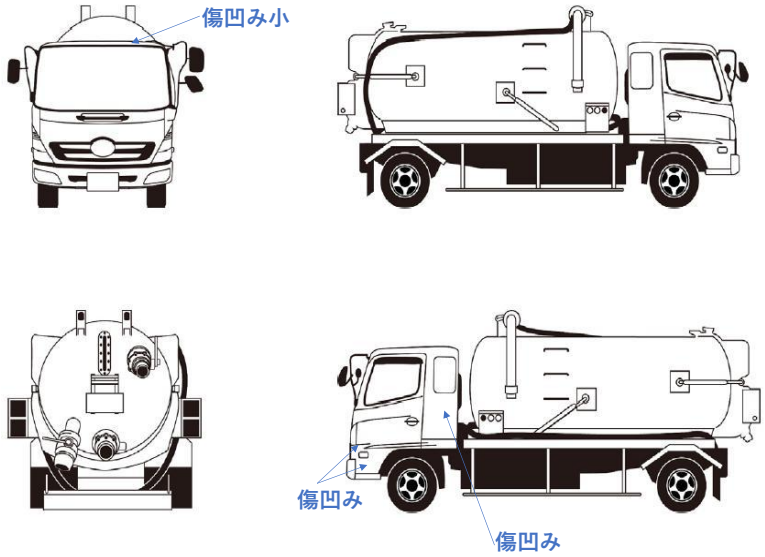
飛び石有　助手席側割れ(1cm未満)

フレーム状態	車輌状態
良好	・ボディ塗装済 ・配管カバー、配管凹み
