VEHICLE CONDITION REPORT

# 車輌状態表

| 管理No | 車名 | 形状 | | |
|---|---|---|---|---|
| G-05366 | エルフ | 木平 パワーゲート 10尺 ルーフキャリア 2.95t4ナンバー | | |
| 令和2年09月 | F6 | 2RG-NKR88A | NKR88-7008105 | |

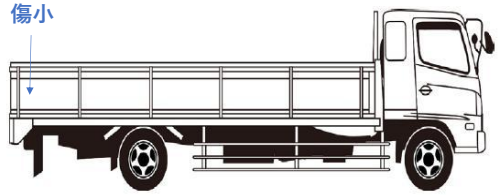
飛び石有

| エンジン状態 | ミッション、デフ状態 |
|---|---|
| オイルパン、クランクシールオイル滲み | 良好 |
