VEHICLE CONDITION REPORT

車輌状態表

管理No	車名	形状	
G-05255	レンジャー	低温冷凍車　パワーゲート付　リアエアサス　5.7mベース	
初年度	シフト	型式	車体番号
平成31年02月	F6	2KG-FC2ABG	FC2AB-110534

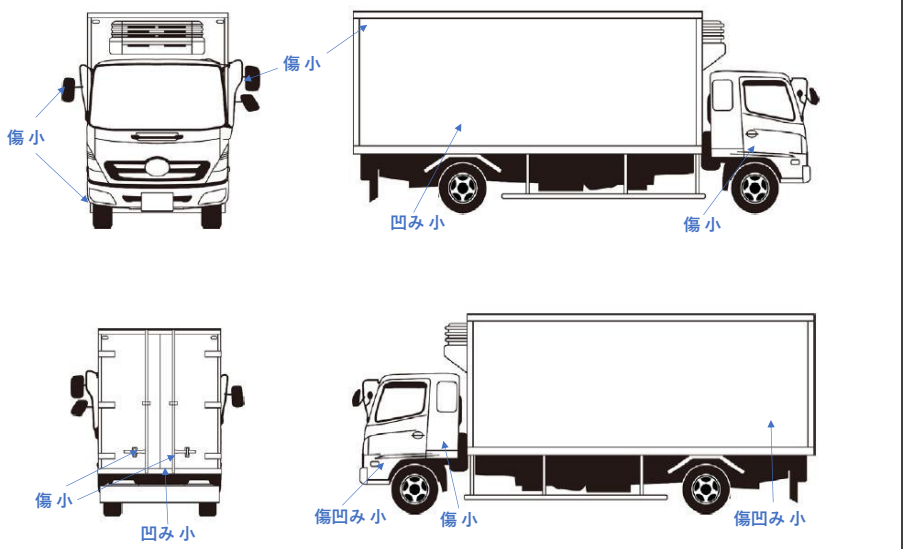
飛び石有

フレーム状態	車輌状態
良好	・荷箱内傷、凹み小 外気温25℃ スタート22℃→4ｈ-13℃ ※未使用車を除く中古車は、通常の使用に伴う軽微な傷・スレ等は記載を省略しております。
