VEHICLE CONDITION REPORT

車輛状態表

管理No G-500031	車名 日野 レンジャー	形状 アルミバン パワーゲート		
初年度 平成30年12月	型式 2KG-FD2ABA	車体番号 FD2AB-106161		
乗員 2人	走行距離 517,679 km	最大積載量 3,000 kg	排気量 5,120 cc	車検期限 令和8年12月26日
上物 トランテックス V053E73 ゲート蓋 床竹合板 ラッシング2段 最大昇降荷重1000kg 庫内リモコン 2018/11 極東 G21002D-B3MRA2 18T118139N オートターン

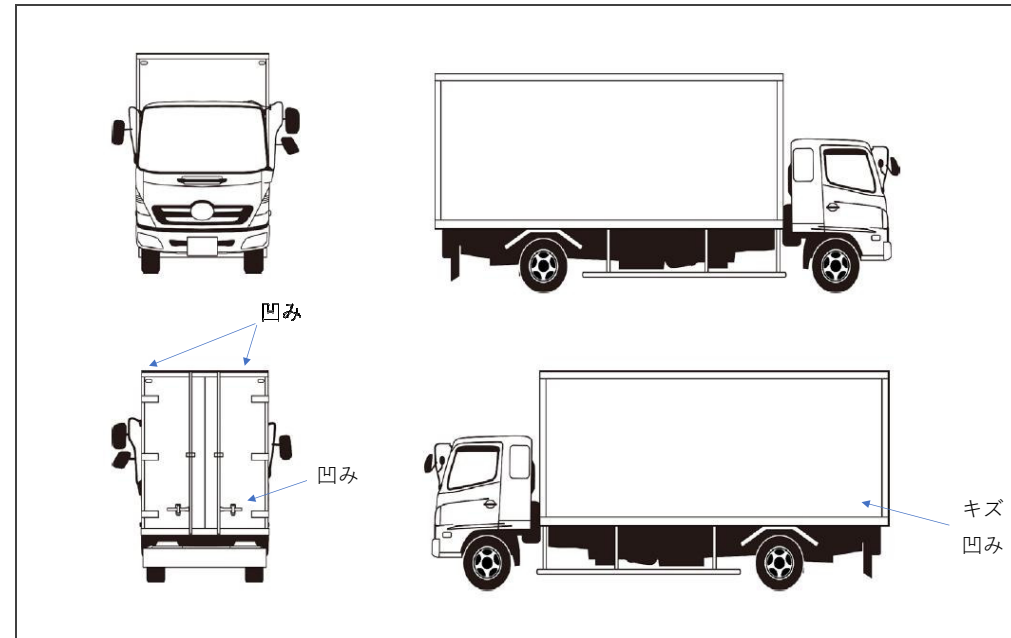
キャブ内部
汚れ 小
シート破れ 無

フロントガラス 飛び石有

修復歴 無	修復箇所
----------	------

エンジン状態 オイルエレメント部オイルにじみ	ミッション、デフ状態 良好
---------------------------	------------------

フレーム状態 良好	車輛状態 ・PGタイヤストッパー左側不良 (スプリング外れ) ・PGシリンダー作動油にじみ
--------------	---
