VEHICLE CONDITION REPORT

車輛状態表

管理No G-01311	車名 レンジャー	形状 2.9t吊4段クレーン 木平		
初年度 平成29年08月	型式 SDG-FC9JKAP	車体番号 FC9JKA-23584		
乗員 3人	走行距離 61,001 km	最大積載量 2,650 kg	排気量 5,120 cc	車検期限 抹消
上物 2017/6 ユニック URG344RK ラジコン フックイン 3方開 ロープ穴3対

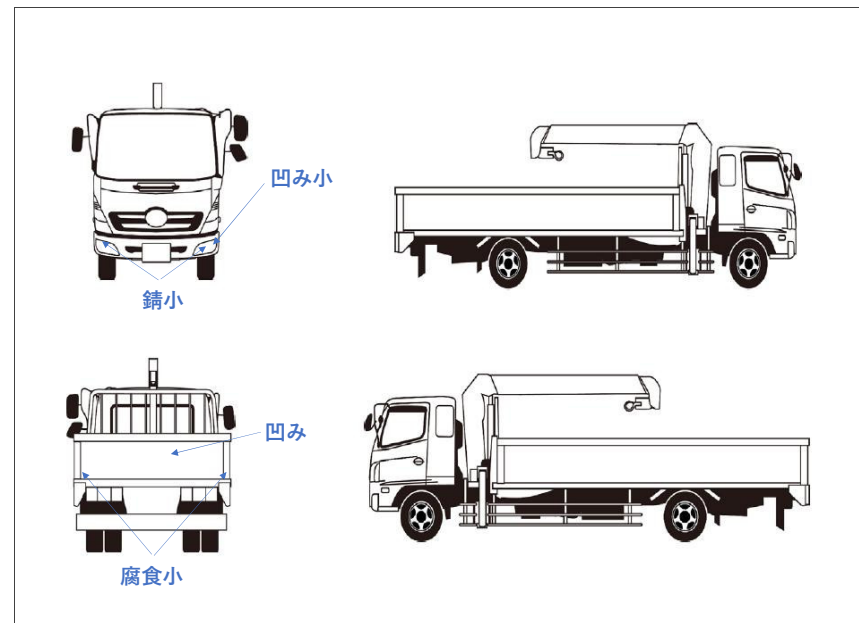
キャブ内部 汚れ	少
シート破れ	無し

フロントガラス 飛び石

エンジン状態 良好	ミッション、デフ状態 良好
フレーム状態 所々錆	車体状態 <ul style="list-style-type: none"> ・床補修、割れ ・アオリ傷凹み ・アオリ内割れ
