VEHICLE CONDITION REPORT

車輛状態表

管理No G-01497	車名 フォワード	形状 2.9t吊4段クレーン アルミブロック ベッド付 増トン ワイドリアエアサス		
初年度 平成25年05月	型式 LKG-FTR90T2	車体番号 FTR90-7002176		
乗員 2人	走行距離 347,436 km	最大積載量 7,200 kg	排気量 5,190 cc	車検期限 抹消
上物 2013/4 タダノ ZE364HR フックイン ラジコン 差し違いアウトリガー 小平 3方開 引き出しフック6対 床、鳥居鉄板張り 根太増し

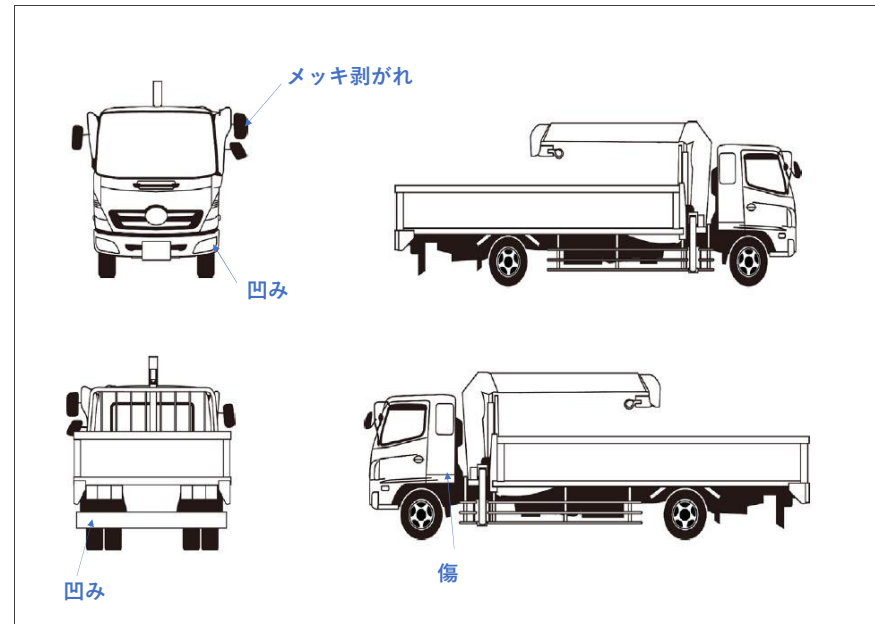
キャブ内部 汚れ	小
シート破れ	有り

フロントガラス 飛び石有

エンジン状態 良好	ミッション、デフ状態 デフ錆、仕上げ済
フレーム状態 各所錆、仕上げ済	車体状態 ・ルーフピラーインナー凹み ・ルーフパネル補修・ペイント・凹み ・左ステップ凹み ・左ドア交換 ・左アンダーカバー割れ ・キーレス不良
