# VEHICLE CONDITION REPORT

## 車輛状態表

管理No G-01640	車名 レンジャー	形状 アルミウイング ベッド付 ワイド ハイルーフ		
初年度 令和元年05月	型式 2KG-FD2ABA	車体番号 FD2AB-108911		
乗員 2人	走行距離 241,721 km	最大積載量 2,900 kg	排気量 5,120 cc	車検期限 抹消
上物 2018/9 パブコ リア観音扉 ラッシング2段 引き出しフック5対

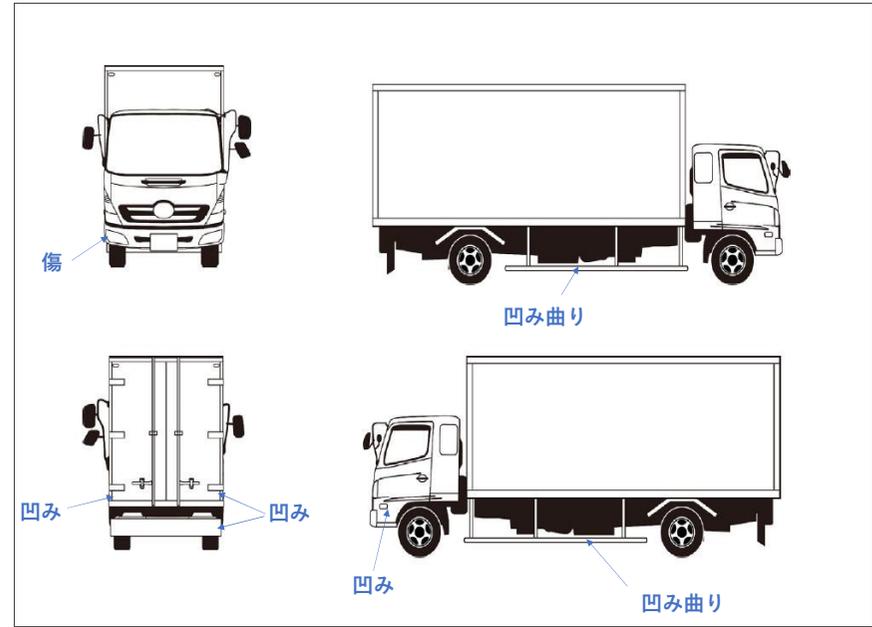
フロントガラス 飛び石有
-----------------

エンジン状態 良好	ミッション、デフ状態 良好
フレーム状態 良好	<b>車輛状態</b> ・荷箱Fパネル凹み ・アオリ内張り傷、凹み ・左R支柱凹み ・右ラッシングレール取付不良、浮き
