VEHICLE CONDITION REPORT

車輛状態表

管理No G-01993	車名 デュトロ	形状 巻込みパッカー 高床		
初年度 平成29年06月	型式 TKG-XZU600X	車体番号 XZU600-0016143		
乗員 3人	走行距離 119,115 km	最大積載量 2,000 kg	排気量 4,000 cc	車検期限 抹消
上物 2017/1 極東開発 GB44-821D-S 4.4立米 連続スイッチ 汚水タンク

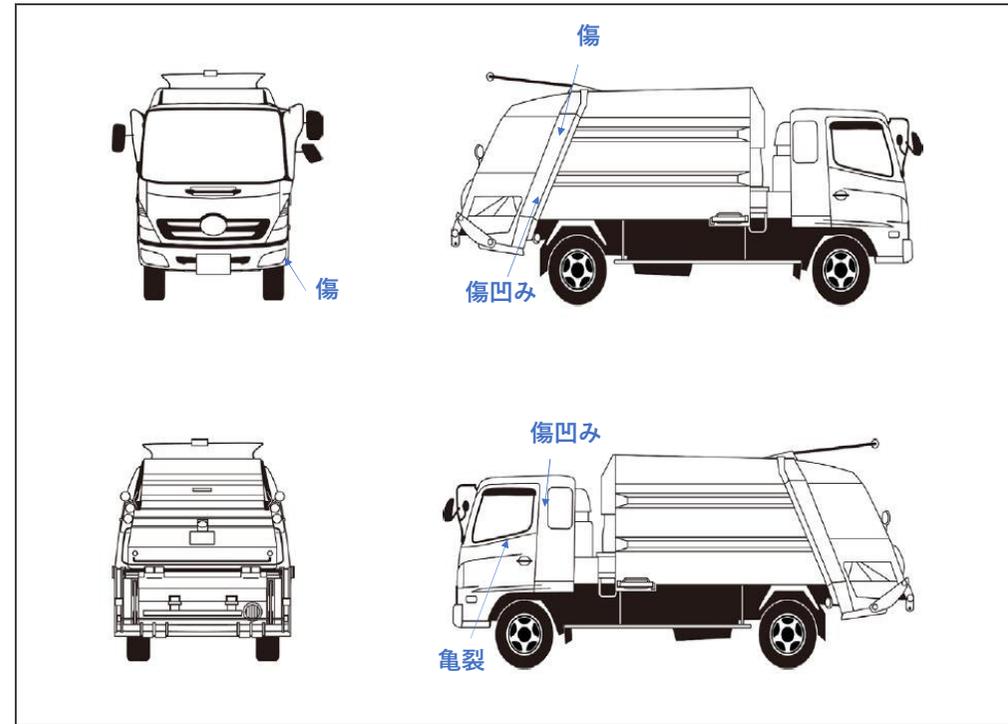
フロントガラス 飛び石有

エンジン状態 オイルパン、MT付根オイルしみ ドレーンボルトオイル漏れ	ミッション、デフ状態 良好
フレーム状態 良好	車輛状態 ・右キャブステップ凹み ・左ドアモール割れ ・左Rビラー切れ小(事故にはならない) ・上物高圧ホースオイル漏れ ・汚水タンク凹み小 ・Rナンバー灯ソケット取付不良(ツメ割れ) ・左Hライト割れ、傷 ・左Fフェンダー凹み ・右PWスイッチ取付不良(ツメ割れ)
