# VEHICLE CONDITION REPORT

## 車輛状態表

管理No G-02133	車名 ファイター	形状 アルミブロック ワイド ベッド付		
初年度 平成29年02月	型式 TKG-FK61F	車体番号 FK61F-593301		
乗員 2人	走行距離 455,549 km	最大積載量 3,350 kg	排気量 7,540 cc	車検期限 抹消
上物 2017/1 パプコ 床フック5対 3方開

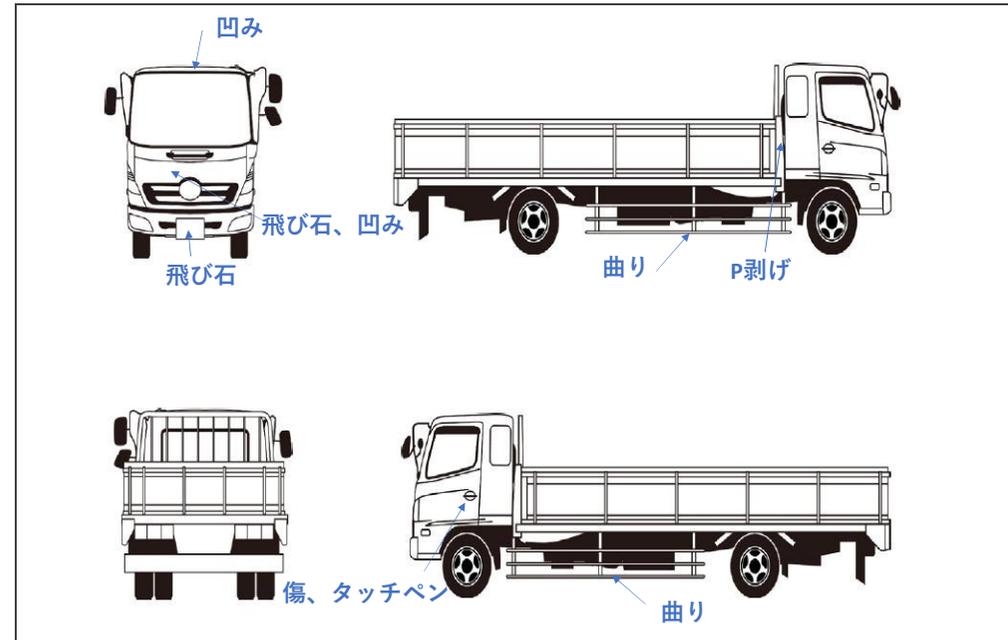
タイヤ状態(分山)

8	8			5	5	5	5	スベア	10		
8	8											
5	5	5	5									
スベア	10

キャブ内部
汚れ 小
シート破れ 無し

フロントガラス 飛び石有
-----------------

修復歴 無し	修復箇所
エンジン状態 クランクシールオイル滲み	ミッション、デフ状態 良好
フレーム状態 良好	車輛状態 ・アオリ内側傷 ・ボディ各所傷凹み
