# VEHICLE CONDITION REPORT

## 車輛状態表

管理No G-02206	車名 スーパーグレート	形状 低温冷凍車 4軸低床 リアエアサス		
初年度 平成24年05月	型式 QKG-FS54VZ	車体番号 FS54VZ-520006		
乗員 2人	走行距離 565,871 km	最大積載量 12,500 kg	排気量 12,800 cc	車検期限 抹消
上物 2017/11 菱重 TU100SAM-CNF -35℃設定 エバハウス スタンバイ(コード欠) サブエンジン 2012/5 トランテックス 左サイドドア リア観音扉 ラッシング3段 床キーストン ジョロダーレール4本 断熱50mm リア門、ロックレバー、リアフェンダーステンレス

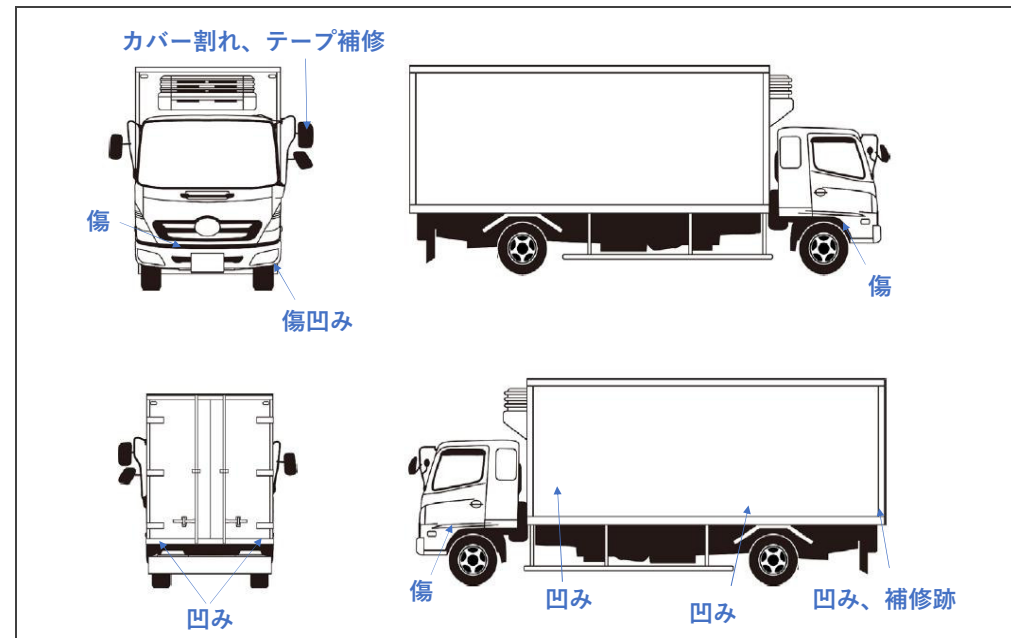
フロントガラス 飛び石有 左Fガラス割れ 1cm
-----------------------------

フレーム状態 良好	車輛状態 ・荷箱内パネル傷凹み ・上物サブエンジンオイルしみ ・リア扉内側一部切れ
--------------	--
