VEHICLE CONDITION REPORT

車輛状態表

管理No G-02206	車名 スーパーグレート	形状 低温冷凍車 4軸低床 リアエアサス		
初年度 平成24年05月	型式 QKG-FS54VZ	車体番号 FS54VZ-520006		
乗員 2人	走行距離 565,871 km	最大積載量 12,500 kg	排気量 12,800 cc	車検期限 抹消
上物 2017/11 菱重 TU100SAM-CNF -35℃設定 エバハウス スタンバイ(コード欠) サブエンジン 2012/5 トランテックス 左サイドドア リア観音扉 ラッシング3段 床キーストン ジョロダーレール4本 断熱50mm リア門、ロックレバー、リアフェンダーステンレス

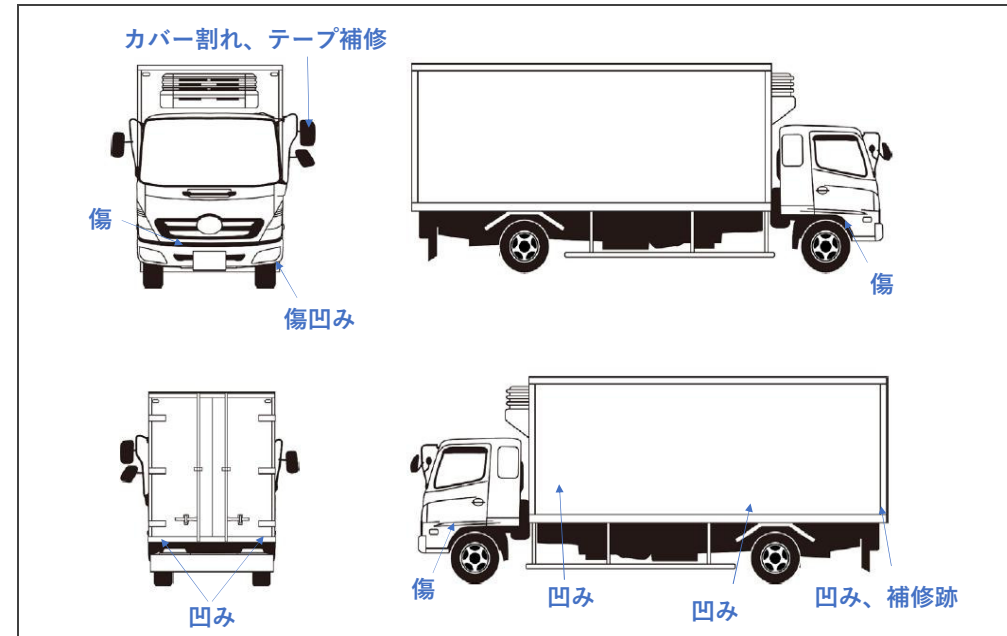
フロントガラス 飛び石有 左Fガラス割れ 1cm

エンジン状態 ヘッドカバーオイル漏れ	ミッション、デフ状態 良好
-----------------------	------------------

フレーム状態 良好	車輛状態 ・荷箱内パネル傷凹み ・上物サブエンジンオイルしみ ・リア扉内側一部切れ
--------------	----------------------------------------------------
