# VEHICLE CONDITION REPORT

## 車輛状態表

管理No G-02318	車名 レンジャー	形状 アルミブロック ワイド ベッド付		
初年度 平成25年09月	型式 TKG-FD9JLAA	車体番号 FD9JLA-12578		
乗員 2人	走行距離 343,329 km	最大積載量 3,350 kg	排気量 5,120 cc	車検期限 令和7年11月06日
上物 年式不明 トランテックス 3方開 フック5対 床鉄板張り

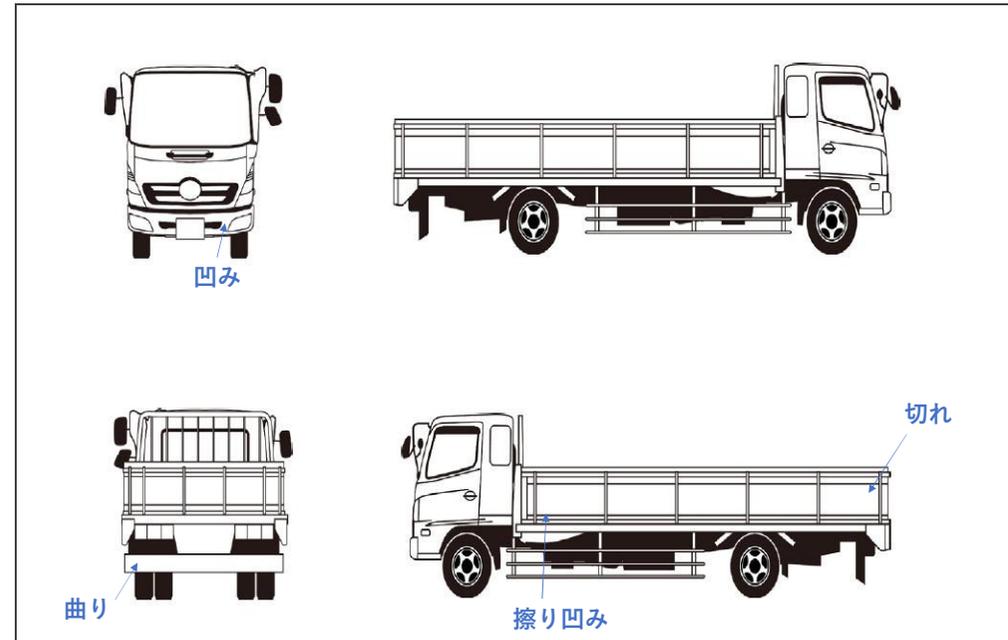
フロントガラス 飛び石有
-----------------

修復歴 無し	修復箇所
-----------	------

エンジン状態 良好	ミッション、デフ状態 良好
--------------	------------------

フレーム状態 良好	<b>車輛状態</b> <ul style="list-style-type: none"> <li>・ ABSランプ点灯</li> <li>・ ボデー載せ替え</li> <li>・ 横根太割れ</li> <li>・ アオリ内側傷凹み</li> <li>・ ボディー各所傷凹み</li> </ul>
--------------	---
