VEHICLE CONDITION REPORT

車輛状態表

管理No G-02231	車名 キャンター	形状 アルミバン パワーゲート ワイドロング 高床		
初年度 平成30年09月	型式 TPG-FEB50	車体番号 FEB50-571406		
乗員 3人	走行距離 67,499 km	最大積載量 3,000 kg	排気量 2,990 cc	車検期限 抹消
上物 2018/9 パブコ ゲート蓋 ラッシング2段 床木 2018/7 パブコ オートターン 1t 室内リモコン

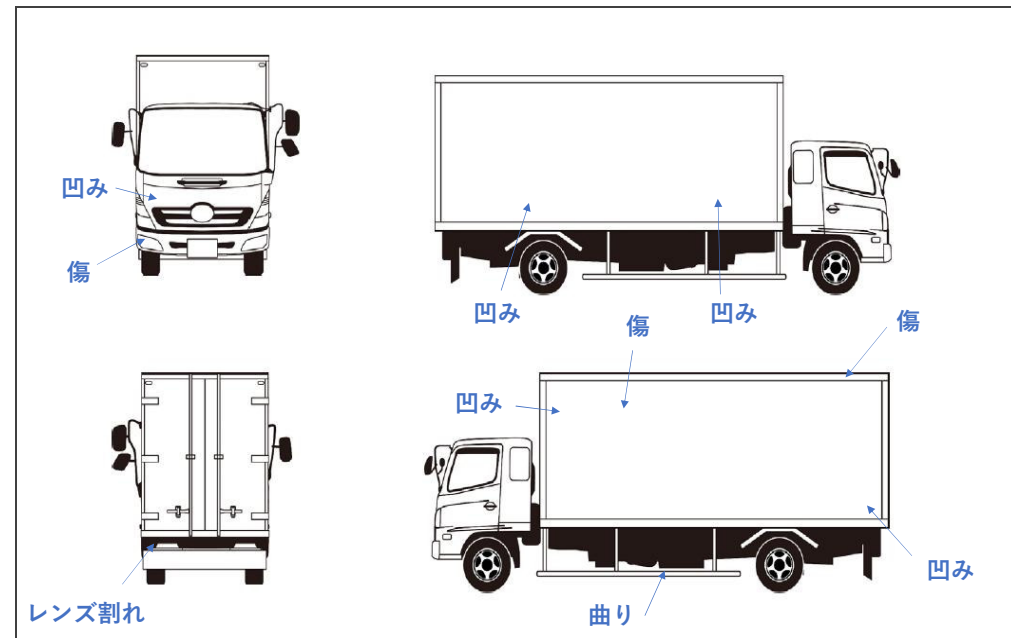
キャブ内部
汚れ 小
シート破れ 無し

フロントガラス 飛び石有 Fガラス割れ2mm(傷に近い)

修復歴 無し	修復箇所
エンジン状態 良好	ミッション、デフ状態 左Rアクスルシャフトオイル漏れ 右Rアクスルシャフトオイル滲み
フレーム状態 良好	車輛状態 ・左テールランプレンズ割れ ・内板張り替え済
