# VEHICLE CONDITION REPORT

## 車輛状態表

管理No G-02255	車名 レンジャー	形状 ミキサー車 ベッド付 増トン 2デフ		
初年度 平成24年04月	型式 LDG-GK8JKAA	車体番号 GK8JKA-10114		
乗員 1人	走行距離 157,192 km	最大積載量 11,550 kg	排気量 7,680 cc	車検期限 令和7年10月15日
上物 2012/2 カヤバ MR5020L ドラム容量9.8立米 最大混合容量5.0立米 12000kg ドラム自動洗浄 電動スランプガード

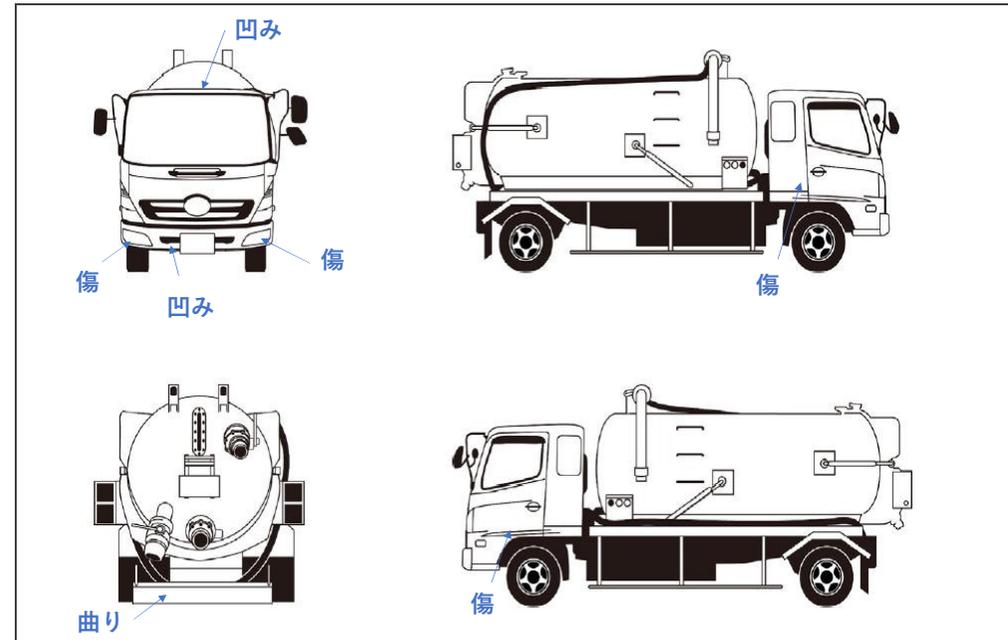
エンジン状態 E/Gオイル滲み	ミッション、デフ状態 良好
--------------------	------------------

フレーム状態 コンクリ付着小	車輛状態 ・上物各所コンクリ付着 ・ドラム各所傷タッチペン
-------------------	-------------------------------------
