VEHICLE CONDITION REPORT

車輛状態表

管理No G-02242	車名 プロフィア	形状 低温冷凍車 パワーゲート 4軸低床 総輪エアサス		
初年度 平成27年07月	型式 QPG-FW1EXEJ	車体番号 FW1EXE-13064		
乗員 2人	走行距離 692,217 km	最大積載量 12,700 kg	排気量 12,910 cc	車検期限 抹消
上物 2015/6 菱重 TU85SA-CNF -30℃設定 サブエンジン式 スタンバイ付(コード付) 2015/6 日本フルハーフ リア観音扉 ラッシング2段 床、荷箱内Fパネル編アルミ ジョルダレーール4本 断熱50mm 2015/5 極東開発 格納ゲート 1t

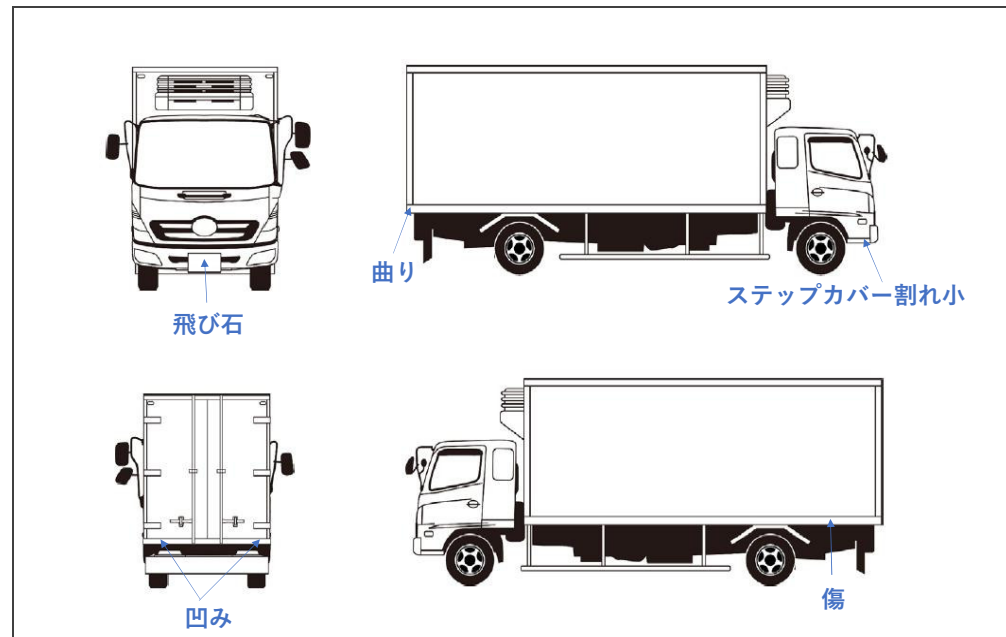
キャブ内部 汚れ 小
シート破れ 有り

フロントガラス 飛び石有

フレーム状態 良好	<ul style="list-style-type: none"> 荷箱内パネル傷凹み 看板跡 AC冷え弱い ハンドルグリップ切れ 左ドア内側凹み
--------------	---
