# VEHICLE CONDITION REPORT

## 車輛状態表

管理No G-02303	車名 エルフ	形状 木平 ワイドロング 高床		
初年度 平成29年07月	型式 TPG-NPR85YN	車体番号 NPR85Y-7016766		
乗員 3人	走行距離 100,400 km	最大積載量 4,600 kg	排気量 2,990 cc	車検期限 抹消
上物 3方開 鳥居、アオリ上部一部縞アルミ 精工ラック 床板2重貼り

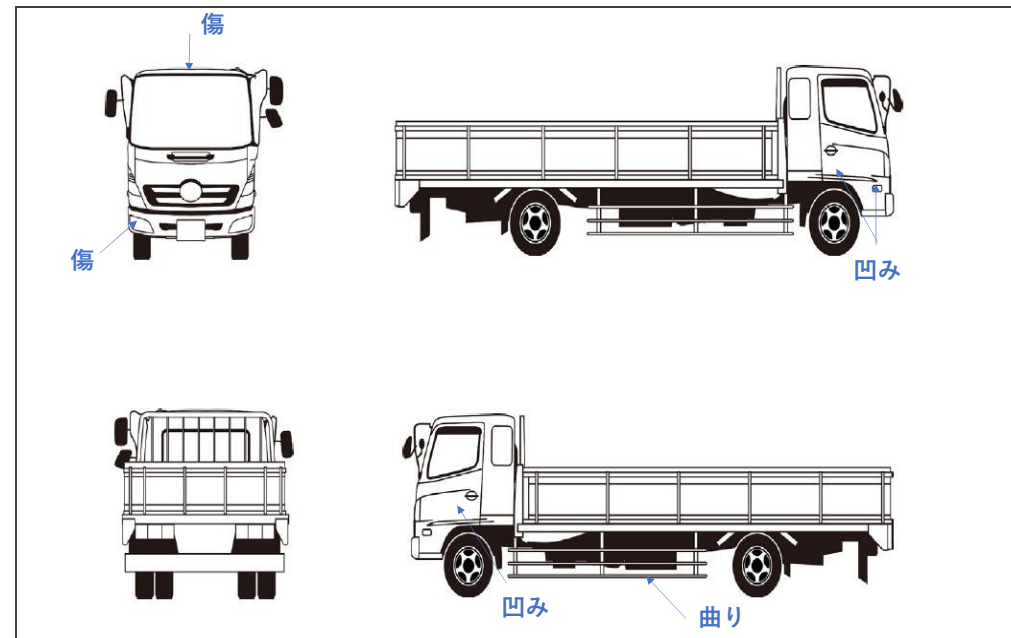
修復歴 無し	修復箇所
エンジン状態 良好	ミッション、デフ状態 良好
フレーム状態 後方錆小	車輛状態 <ul style="list-style-type: none"> <li>ボデー枠凹み</li> <li>上物フロア一部割れ穴、浮き</li> <li>キーレス不良</li> <li>ボディー各所凹み</li> <li>キャブ、ボディー塗装済</li> </ul>
