VEHICLE CONDITION REPORT

車輛状態表

管理No G-02412	車名 レンジャー	形状 低温冷凍車 ベッド付		
初年度 平成28年07月	型式 TKG-FD7JLAA	車体番号 FD7JLA-20064		
乗員 2人	走行距離 161,465 km	最大積載量 3,050 kg	排気量 6,400 cc	車検期限 抹消
上物 2016/6 菱重 TDJS50A-L2 エバハウス -30°C設定 スタンバイ付(コード付) 2016/6 トランテックス 4リア観音扉 左サイドドア ラッシング2段 床システムフローア 断熱50mm

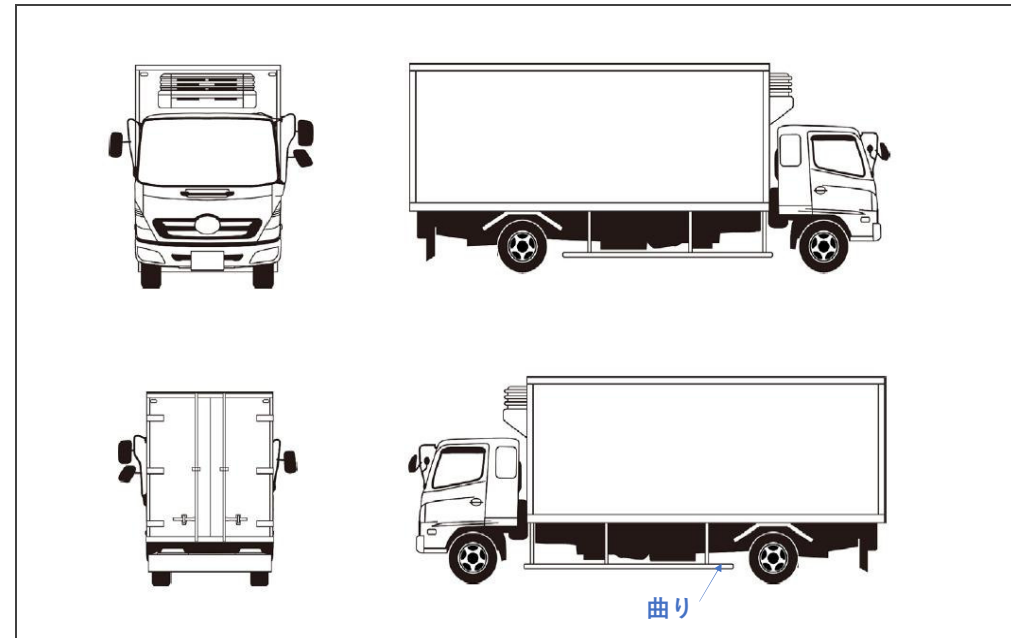
キャブ内部 汚れ 小
シート破れ 無し

フロントガラス 飛び石有

エンジン状態 オイルパン、ロッカーカバーオイルしみ	ミッション、デフ状態 良好
------------------------------	------------------

フレーム状態 各所錆(錆落とし、仕上げ済)	車輛状態 ・ボンネットビス穴 ・電格ミラー不良 ・スタート 9.3°C→1h -5.8°C→2h -9.6°C
--------------------------	--
