# VEHICLE CONDITION REPORT

## 車輛状態表

管理No G-02314	車名 エルフ	形状 木平 ワイドロング フルフラットロー		
初年度 令和元年06月	型式 TRG-NPR85AR	車体番号 NPR85-7090885		
乗員 3人	走行距離 88,705 km	最大積載量 2,000 kg	排気量 2,990 cc	車検期限 令和7年11月12日
上物 3方開 丸かんフック3対 床板2重貼り 精工ラック

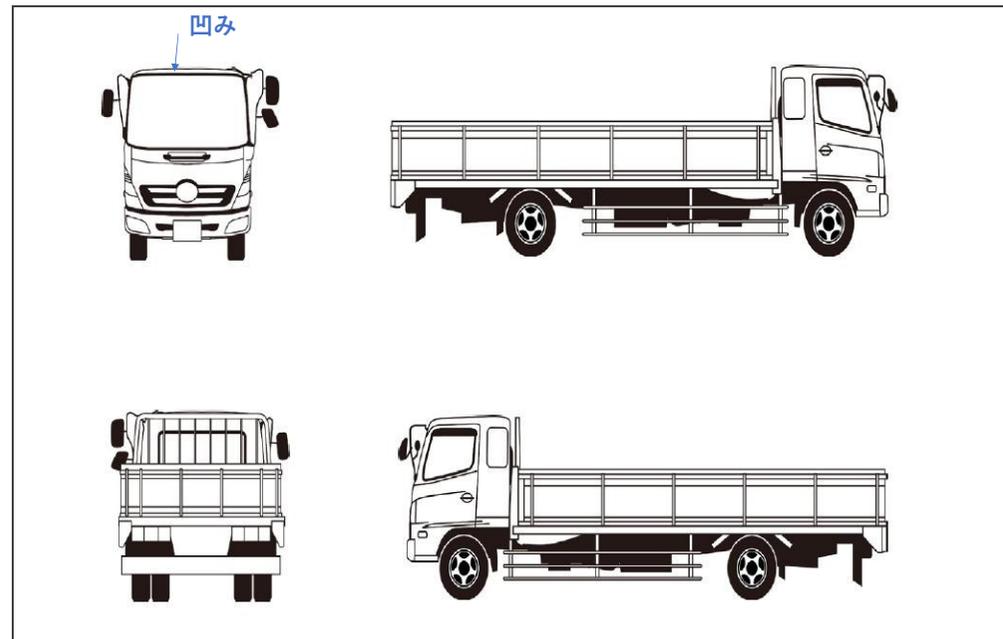
キャブ内部
汚れ 小
シート破れ 無し

フロントガラス 飛び石有
-----------------

修復歴 無し	修復箇所
-----------	------

エンジン状態 E/Gオイルしみ	ミッション、デフ状態 良好
--------------------	------------------

フレーム状態 各所錆(錆落とし、仕上げ済)	車輛状態 <ul style="list-style-type: none"> <li>・ボデー各所凹み</li> <li>・ヘッダーパネル、各アオリ内板浮き、傷</li> <li>・各所横根太補修</li> <li>・ボディー塗装済</li> </ul>
--------------------------	---
