# VEHICLE CONDITION REPORT

## 車輛状態表

管理No G-02532	車名 レンジャー	形状 2.9t吊4段クレーン 木平		
初年度 平成29年08月	型式 SDG-FC9JKAP	車体番号 FC9JKA-23300		
乗員 3人	走行距離 90,476 km	最大積載量 2,700 kg	排気量 5,120 cc	車検期限 抹消
上物 2017/6 ユニック URG344 フックイン ラジコン 3方開 ロープホール3対

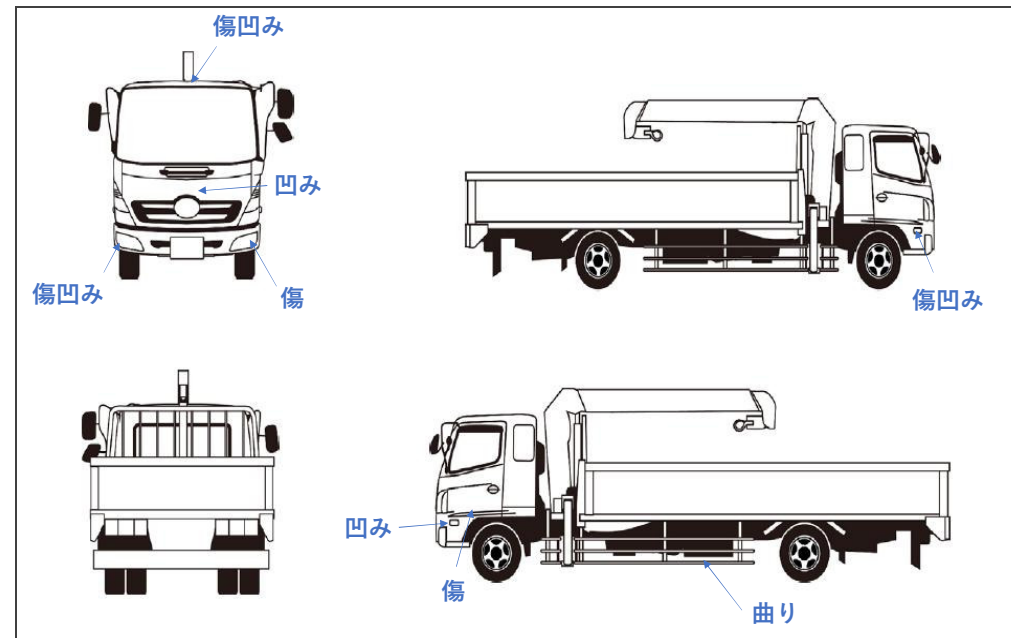
フロントガラス 飛び石有
-----------------

フレーム状態 良好	<b>車輛状態</b> <ul style="list-style-type: none"> <li>・アオリ内板割れ穴</li> <li>・床板補修跡</li> <li>・燃料タンク凹み</li> <li>・Rフェンダー割れ</li> </ul>
--------------	--
