VEHICLE CONDITION REPORT

車輛状態表

管理No G-02553	車名 レンジャー	形状 ダンプ		
初年度 平成27年10月	型式 TKG-FC9JCAP	車体番号 FC9JCA-23157		
乗員 3人	走行距離 21,411 km	最大積載量 3,600 kg	排気量 5,120 cc	車検期限 抹消
上物 2015/5 極東開発 DD04-35 電動コボレーン

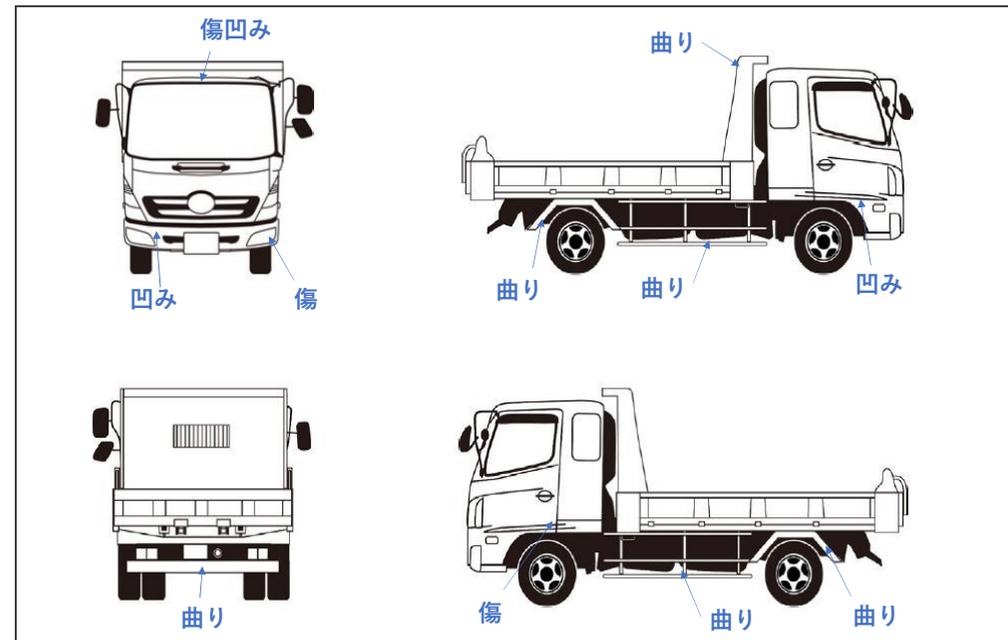
タイヤ状態(分山)

8	8									8	8	5	5							スベア	8		
	8	8																							
	8	8	5	5																					
	スベア	8

キャブ内部	
汚れ	小
シート破れ	無し

フロントガラス 良好

フレーム状態 Fフレーム錆 リアNO1クロスメンバー歪み	車輛状態 ・床波、横根太曲がり ・電格ミラー不良 ・ボディー各所傷凹み
------------------------------------	--
