# VEHICLE CONDITION REPORT

## 車輛状態表

管理No G-02524	車名 キャンター	形状 アルミウイング カスタム 高床 ワイド超ロング		
初年度 平成31年03月	型式 2PG-FEC90	車体番号 FEC90-560083		
乗員 3人	走行距離 95,855 km	最大積載量 3,850 kg	排気量 2,990 cc	車検期限 令和7年3月26日
上物 2019/3 パブコ リア観音扉 引出しフック6対 ラッシング2段

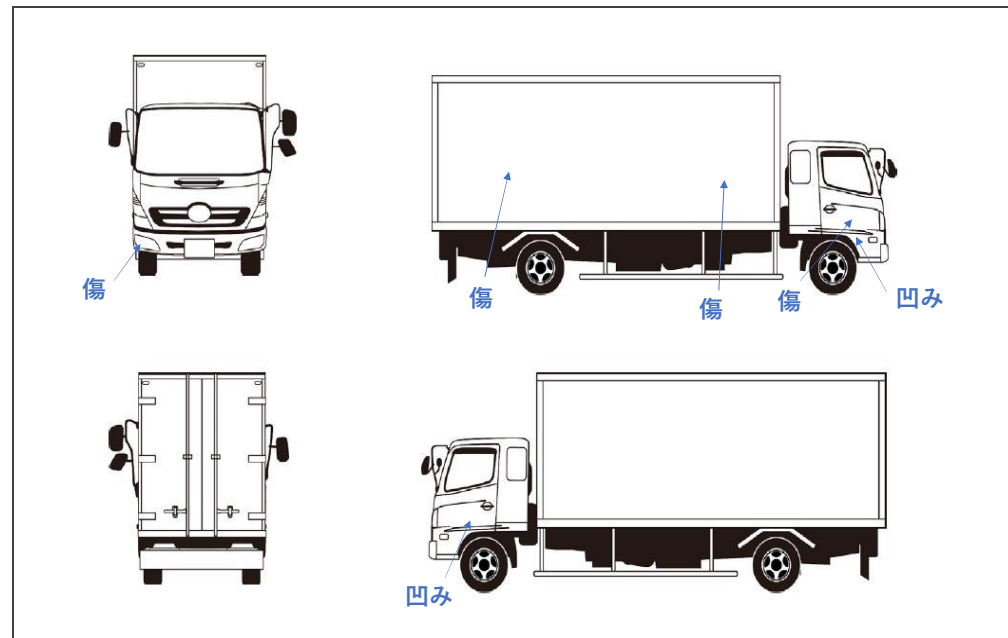
キャブ内部	
汚れ	小
シート破れ	有り

フロントガラス	良好
---------	----

エンジン状態 タービン~インタークーラーホース部オイル滲み	ミッション、デフ状態 良好
----------------------------------	------------------

フレーム状態 良好	車輛状態 ・荷箱Fパネル凹み ・内板割れ
--------------	----------------------------
