VEHICLE CONDITION REPORT

車輛状態表

管理No G-02226	車名 ファイター	形状 シャーシ ワイド 増トン ベッド付 リアエアサス 7.2mベース		
初年度 平成26年07月	型式 QKG-FK65FZ	車体番号 FK65FZ-583246		
乗員 2人	走行距離 293,905 km	最大積載量 (7200) kg	排気量 7,540 cc	車検期限 抹消
上物 冷専キット付

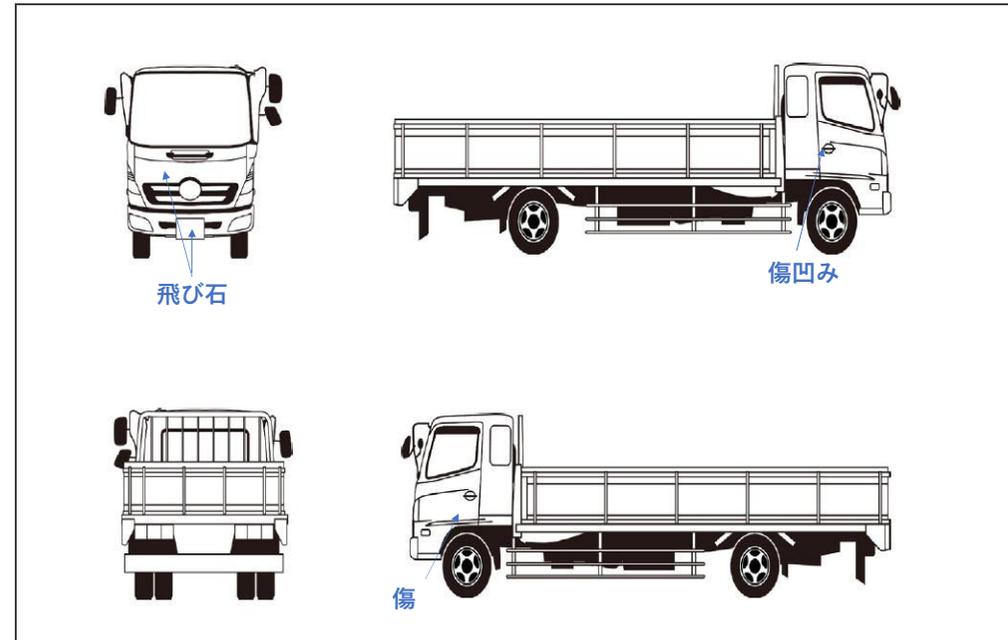
タイヤ状態(分山)

<table><tr> <td style="border: 1px solid black; width: 20px; height: 20px;">8</td> <td style="border: 1px solid black; width: 20px; height: 20px;">8</td> <td style="border: 1px solid black; width: 20px; height: 20px;"></td> <td style="border: 1px solid black; width: 20px; height: 20px;"></td> </tr><tr> <td style="border: 1px solid black; width: 20px; height: 20px;">8</td> <td style="border: 1px solid black; width: 20px; height: 20px;">8</td> <td style="border: 1px solid black; width: 20px; height: 20px;">8</td> <td style="border: 1px solid black; width: 20px; height: 20px;">8</td> </tr><tr> <td>スベア</td> <td style="border: 1px solid black; width: 20px; height: 20px;">5</td> <td style="border: 1px solid black; width: 20px; height: 20px;"></td> <td style="border: 1px solid black; width: 20px; height: 20px;"></td> </tr></table>

8	8			8	8	8	8					スベア	5		
8	8															
8	8	8	8													
スベア	5

フロント 265/70R19.5	リア 〃
---------------------	---------

フロントガラス 飛び石有
