VEHICLE CONDITION REPORT

車輛状態表

管理No G-02537	車名 キャンター	形状 木平 標準ロング 高床		
初年度 平成29年02月	型式 TPG-FEA50	車体番号 FEA50-551946		
乗員 3人	走行距離 64,750 km	最大積載量 3,000 kg	排気量 2,990 cc	車検期限 抹消
上物 3方開

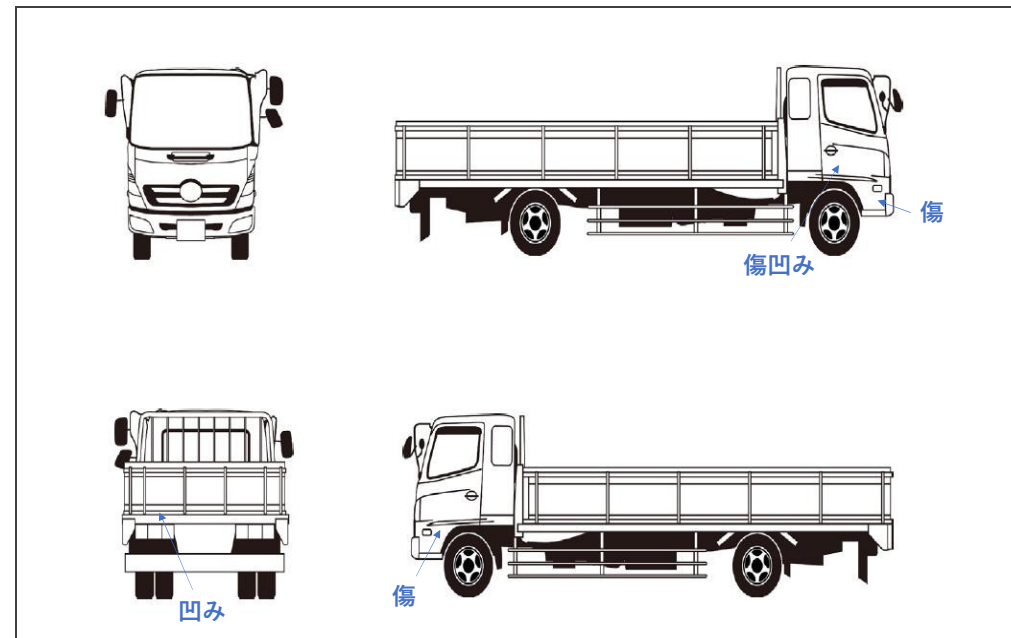
キャブ内部	
汚れ	小
シート破れ	無し

フロントガラス	飛び石有
---------	------

修復歴	修復箇所
無し

エンジン状態 噴射ポンプ廻りオイル滲み	ミッション、デフ状態 良好
------------------------	------------------

フレーム状態 良好	車輛状態 ・アオリ内板、床一部割れ穴小 ・キャブバックパネル傷凹み ・ボディー各所傷凹み
--------------	--
