VEHICLE CONDITION REPORT

車輛状態表

管理No G-02682	車名 レンジャー	形状 木平		
初年度 平成24年06月	型式 TKG-FC9JKAP	車体番号 FC9JKA-11112		
乗員 3人	走行距離 105,899 km	最大積載量 4,050 kg	排気量 5,120 cc	車検期限 抹消
上物 3方開 ロープ穴4対

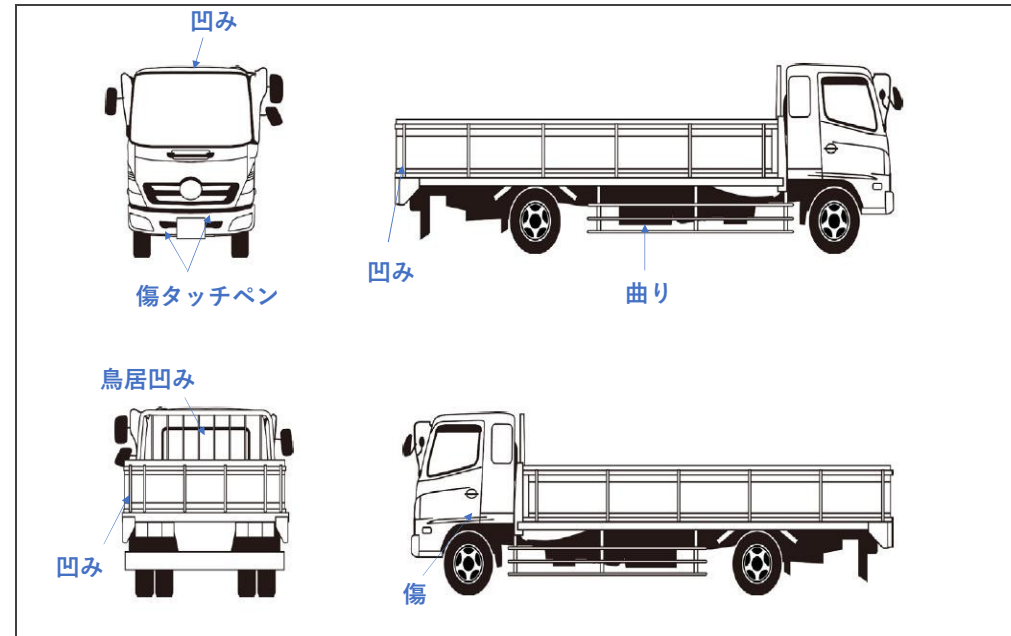
キャブ内部
汚れ 小
シート破れ 有り

フロントガラス 飛び石有

修復歴 無し	修復箇所
エンジン状態 良好	ミッション、デフ状態 良好
フレーム状態 所々錆小	車輛状態 ・キャブバックパネル傷 ・アオリ内板割れ ・ボデー各所傷凹み、タッチペン
