# VEHICLE CONDITION REPORT

## 車輛状態表

管理No G-02541	車名 エルフ	形状 強化ダンプ フルフラットロー 3t4ナンバー		
初年度 平成26年09月	型式 TKG-NKR85AN	車体番号 NKR85-7040662		
乗員 3人	走行距離 90,350 km	最大積載量 3,000 kg	排気量 2,990 cc	車検期限 抹消
上物 2014/8 新明和 DR2-0110SY 電動コボレーン

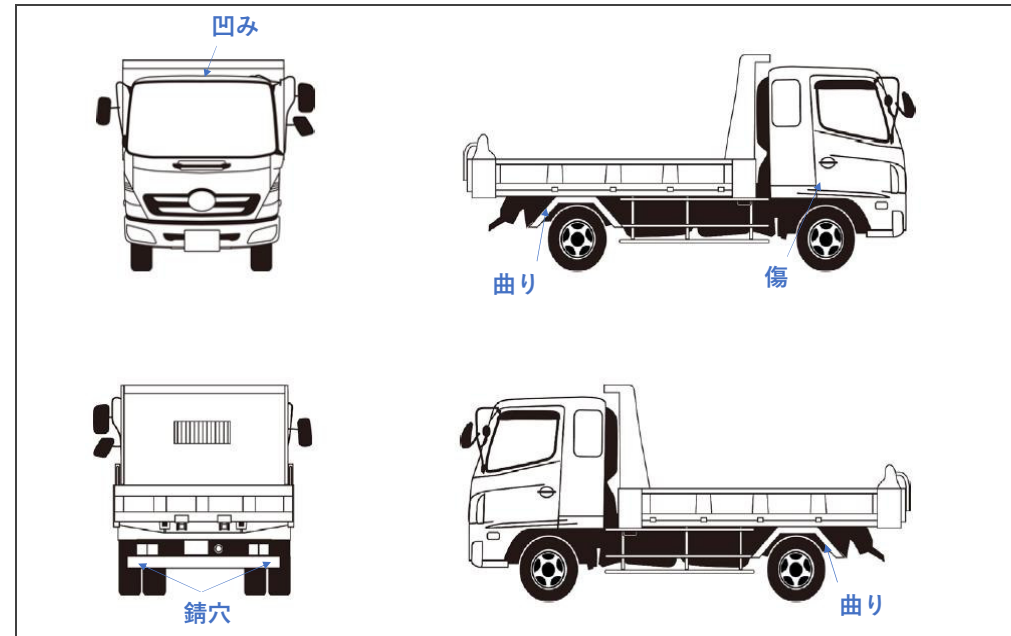
修復歴 有り	修復箇所 ・左Fピラー凹み修正、ペイント ・左Fピラーインナー凹み
-----------	---

エンジン状態 ロッカーカバーオイル漏れ	ミッション、デフ状態 良好
------------------------	------------------

フレーム状態 フレーム所々錆小	車輛状態 ・左キャブステップ凹み、修正 ・キャブバックパネル傷 ・コボレーンシート補修跡 ・キーレス不良 ・ボディー仕上げ済
--------------------	---
