VEHICLE CONDITION REPORT

車輛状態表

管理No G-02604	車名 レンジャー	形状 ダンプ		
初年度 平成26年01月	型式 TKG-FC9JCAP	車体番号 FC9JCA-17062		
乗員 3人	走行距離 51,515 km	最大積載量 3,800 kg	排気量 5,120 cc	車検期限 抹消
上物 2013/11 極東開発 DD04-35 3方開

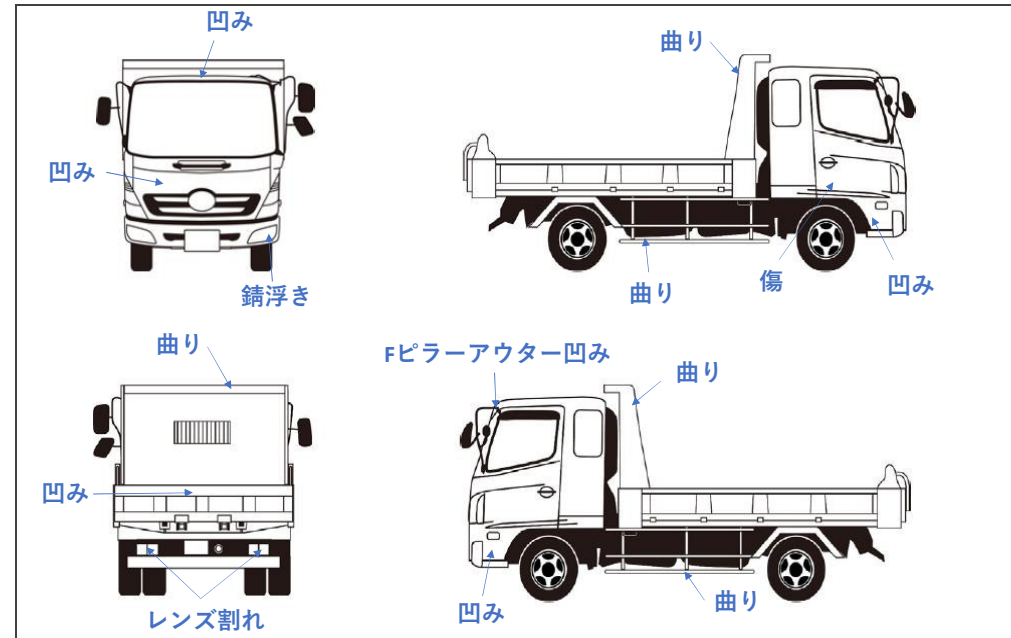
キャブ内部
汚れ 中
シート破れ 有り

フロントガラス 飛び石有

フレーム状態 リアNO1クロスメンバー凹み	車輛状態 <ul style="list-style-type: none"> ・キャブバックパネル傷 ・プロテクター錆穴 ・床波、横根太曲り ・幌シート破れ ・エアコン風切替えノブ不良 ・ボディー仕上げ済
--------------------------	--
