# VEHICLE CONDITION REPORT

## 車輛状態表

管理No G-02677	車名 エルフ	形状 木平 10尺 フルフラットロー		
初年度 平成31年03月	型式 TPG-NJR85A	車体番号 NJR85-7073469		
乗員 3人	走行距離 90,528 km	最大積載量 2,000 kg	排気量 2,990 cc	車検期限 抹消
上物 3方開

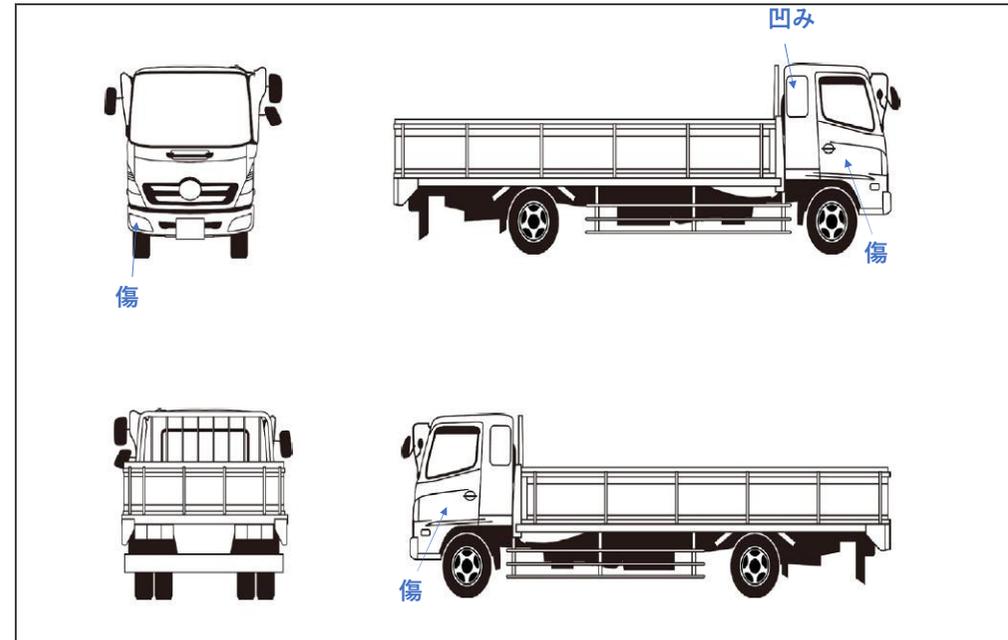
キャブ内部
汚れ 小
シート破れ 無し

フロントガラス 飛び石有
-----------------

修復歴 無し	修復箇所
エンジン状態 良好	ミッション、デフ状態 良好
フレーム状態 左F、Rフレームフック部凹み	車輛状態 <ul style="list-style-type: none"> <li>・キャブバックパネル傷、凹み</li> <li>・一部横根太補修跡</li> <li>・アオリ内板浮き、擦れ</li> <li>・外装仕上げ済み</li> </ul>
