VEHICLE CONDITION REPORT

車輛状態表

管理No G-02762	車名 デュトロ	形状 強化ダンプ 全低床 3t4ナンバー		
初年度 平成28年09月	型式 TKG-XZU620T	車体番号 XZU620-0011089		
乗員 3人	走行距離 50,703 km	最大積載量 3,000 kg	排気量 4,000 cc	車検期限 令和7年09月24日
上物 2016/8 新明和 DR2-0110SY 3方開

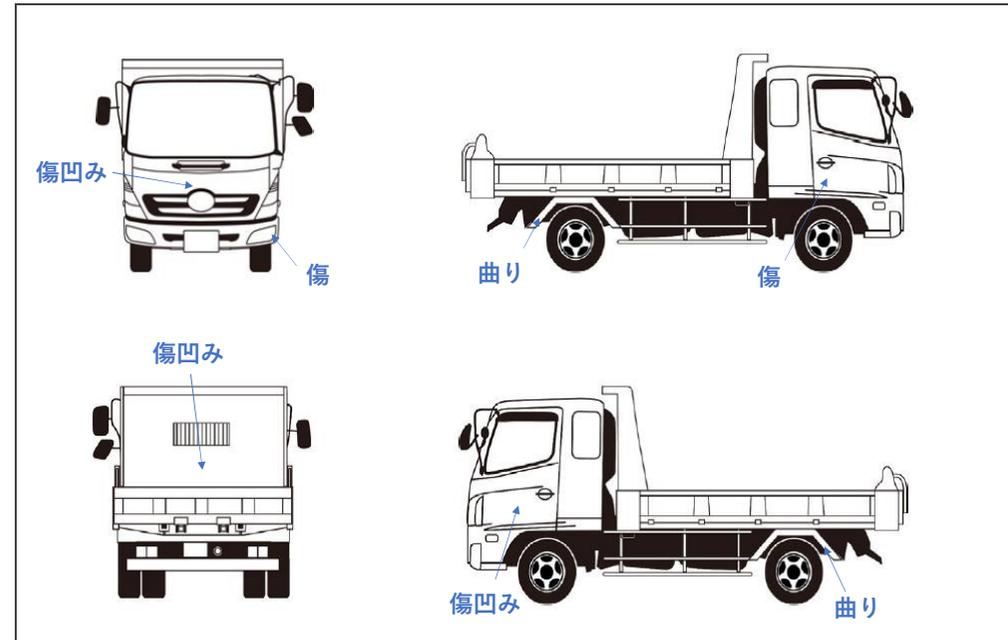
フロントガラス 飛び石有

修復歴	修復箇所
無し	
エンジン状態 良好	ミッション、デフ状態 クラッチ遊び多い
フレーム状態 良好	車輛状態 ・キャブバックパネル傷 ・ボディー各所傷凹み ・床波 ・手動幌シート破れ ・BTサイズ違い、取付不良
