VEHICLE CONDITION REPORT

車輛状態表

管理No G-02709	車名 エルフ	形状 木平 ワイドロング フルフラットロー		
初年度 平成26年09月	型式 TKG-NPR85AR	車体番号 NPR85-7047625		
乗員 3人	走行距離 69,203 km	最大積載量 2,000 kg	排気量 2,990 cc	車検期限 抹消
上物 3方開 ロープ穴4対

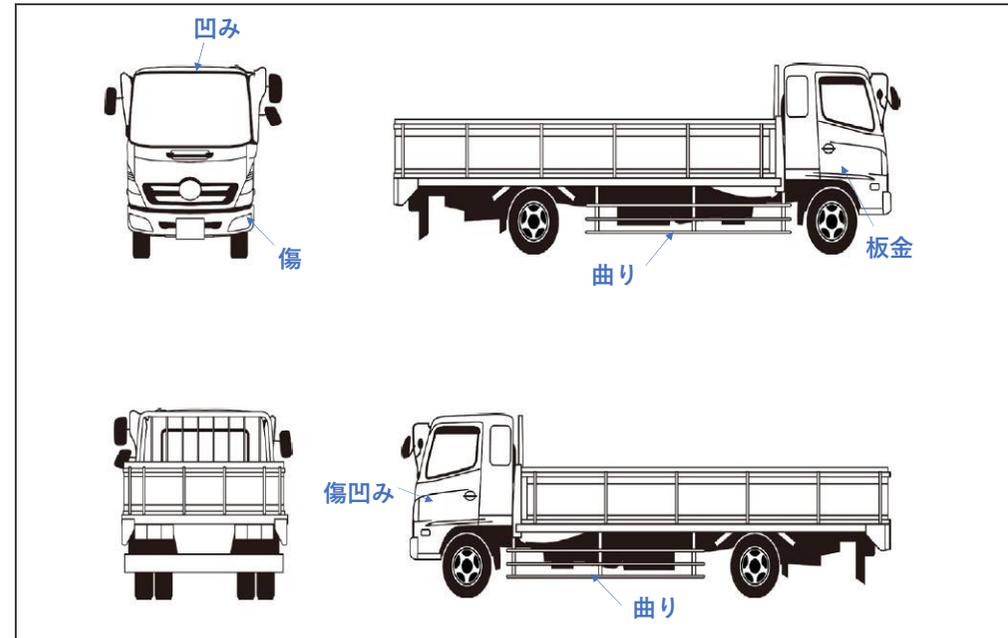
キャブ内部
汚れ 小
シート破れ 有り

フロントガラス 飛び石有

修復歴 有り	修復箇所 キャブフロアー凹み、右Fピラーインナー凹み、第一メンバー凹み修正
-----------	--

フレーム状態	車輛状態 <ul style="list-style-type: none"> ・キャブバックパネル傷 ・床板補修跡 ・アオリ内板割れ穴 ・ボディー各所P粗 ・AC風切替えノブ不良
--------	--
