VEHICLE CONDITION REPORT

車輛状態表

管理No G-02400	車名 エルフ	形状 アームロール 3t4ナンバー		
初年度 平成25年08月	型式 TKG-NKR85AN	車体番号 NKR85-7031755		
乗員 3人	走行距離 9,700 km	最大積載量 3,000 kg	排気量 2,990 cc	車検期限 令和8年02月13日
上物 2013/10 新明和 CCA22-12 ツインホイスト キャブバックステップ

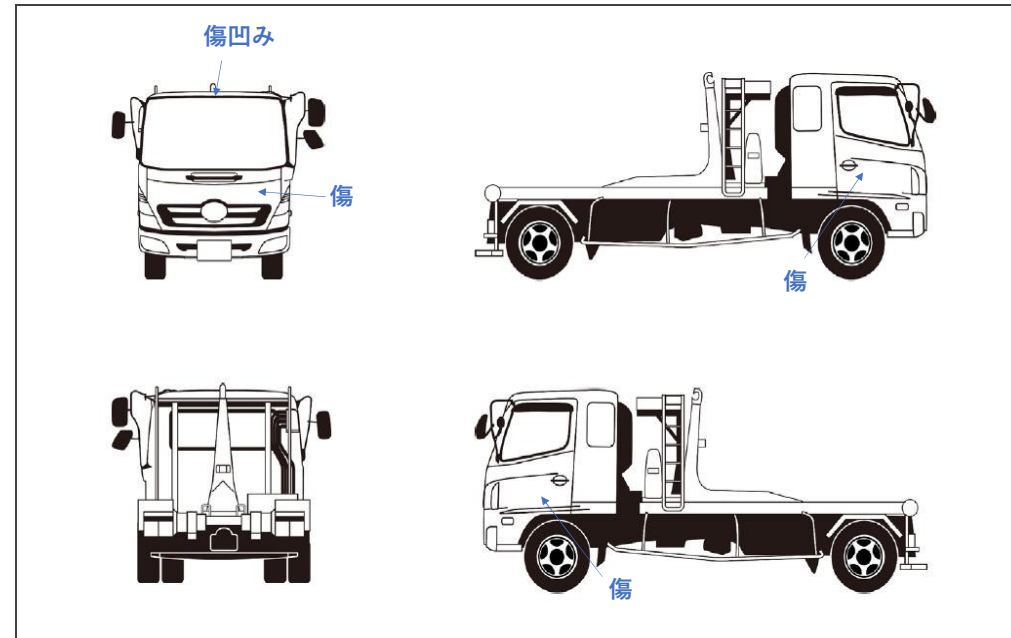
キャブ内部
汚れ 中
シート破れ 無し

フロントガラス 飛び石有

修復歴 無し	修復箇所
-----------	------

エンジン状態 オイルパンオイル滲み	ミッション、デフ状態 良好
----------------------	------------------

フレーム状態 各所錆(錆落とし、仕上げ済)	車輛状態 ・キーレス不良 ・上物自社載せ替え
--------------------------	------------------------------
