VEHICLE CONDITION REPORT

車輛状態表

管理No G-02683	車名 エルフ	形状 木平 10尺 フルフラットロー		
初年度 平成31年03月	型式 TPG-NJR85A	車体番号 NJR85-7073353		
乗員 3人	走行距離 80,658 km	最大積載量 2,000 kg	排気量 2,990 cc	車検期限 抹消
上物 3方開

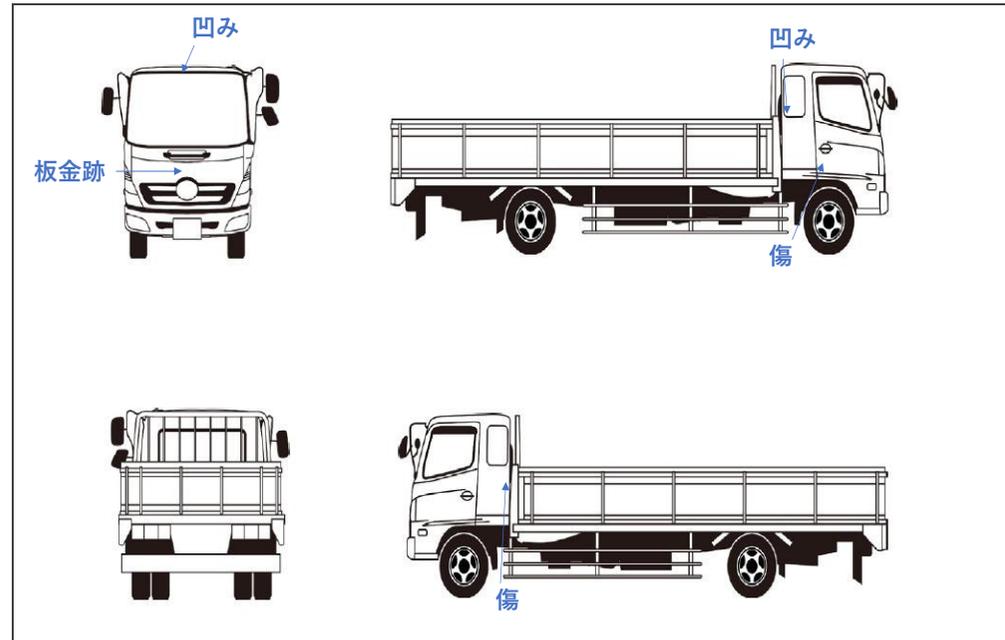
フロントガラス 飛び石有

修復歴 有り	修復箇所 左Fピラー修正、凹み
-----------	--------------------

フレーム状態 左F、Rフレームフック部凹み	車輛状態 ・キャブバックパネル傷凹み ・ヘッダーパネル浮き ・ボディー各所傷凹み
--------------------------	---
