VEHICLE CONDITION REPORT

車輛状態表

管理No G-02828	車名 レンジャー	形状 アームロール ベッド付		
初年度 平成25年10月	型式 TKG-FD9JGAA	車体番号 FD9JGA-10248		
乗員 3人	走行距離 493,203 km	最大積載量 3,800 kg	排気量 5,120 cc	車検期限 抹消
上物 2013/10 新明和 CCA44-30 ツインホイスト キャブバックステップ

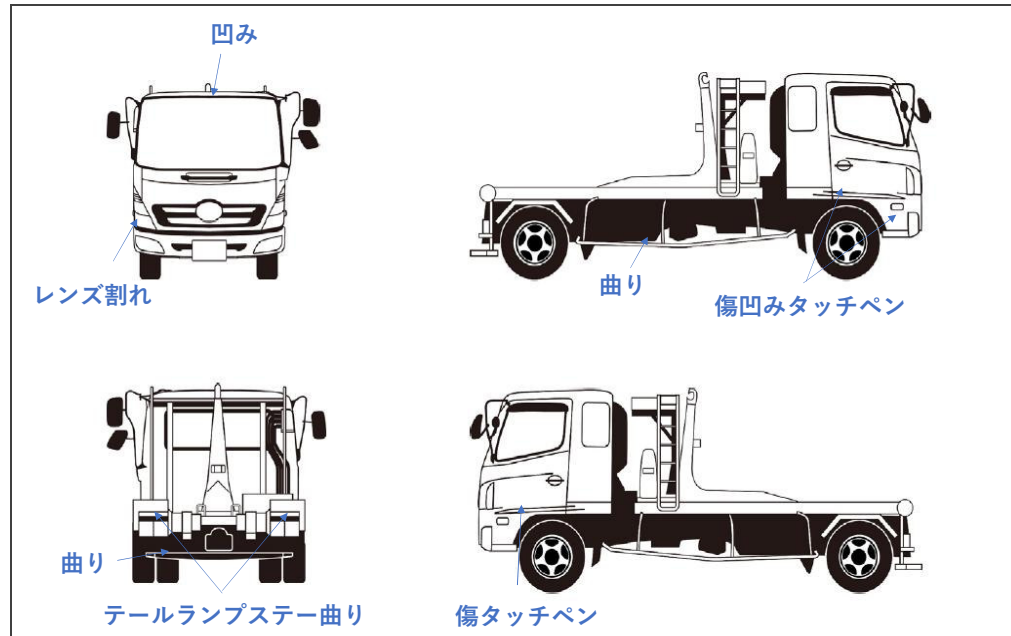
フロントガラス 飛び石有

エンジン状態 排圧少し高い	ミッション、デフ状態 5速ギア鳴り (走行時鳴る)
------------------	------------------------------

フレーム状態 所々錆小	車輛状態 ・Fインナーパネル凹み ・キャブバックパネル傷 ・キャブフロアー凹み小 ・左ドアストッパー不良 ・サブフレーム凹み ・ブーム傾き小 ・左電格ミラー不良 ・ハンドルグリップ擦れ、えぐれ
----------------	---
