# VEHICLE CONDITION REPORT

## 車輛状態表

管理No G-02841	車名 レンジャー	形状 アルミウイング ベッド付 リアエアサス		
初年度 平成27年07月	型式 TKG-FD9JLAG	車体番号 FD9JLA-15840		
乗員 2人	走行距離 233,209 km	最大積載量 2,850 kg	排気量 5,120 cc	車検期限 抹消
上物 2015/7 日本フルーフ リア観音扉 ラッシング2段 引出しフック6対 サイドバンパーステンレス

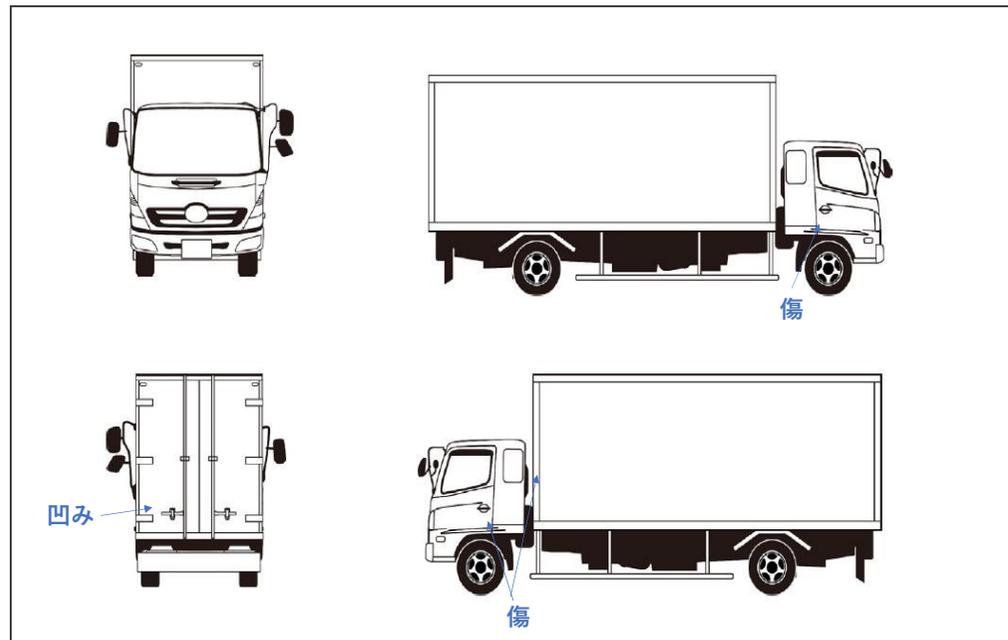
キャブ内部
汚れ 小
シート破れ 無し

フロントガラス 飛び石有
-----------------

修復歴 無し	修復箇所
-----------	------

エンジン状態 オイルフィルターオイル滲み	ミッション、デフ状態 良好
-------------------------	------------------

フレーム状態 良好	車輛状態 ・アオリ内張り傷凹み ・ウイングクリアハゲ ・枠各所P剥げ錆
--------------	--
