VEHICLE CONDITION REPORT

車輛状態表

管理No G-02758	車名 エルフ	形状 アルミバン 高床 ワイドロング		
初年度 平成30年12月	型式 2RG-NPR88YN	車体番号 NPR88Y-7001442		
乗員 2人	走行距離 138,202 km	最大積載量 3,700 kg	排気量 2,990 cc	車検期限 抹消
上物 2018/12 日本フルーフ リア3枚観音扉 スライドサイドドア オートフロアー

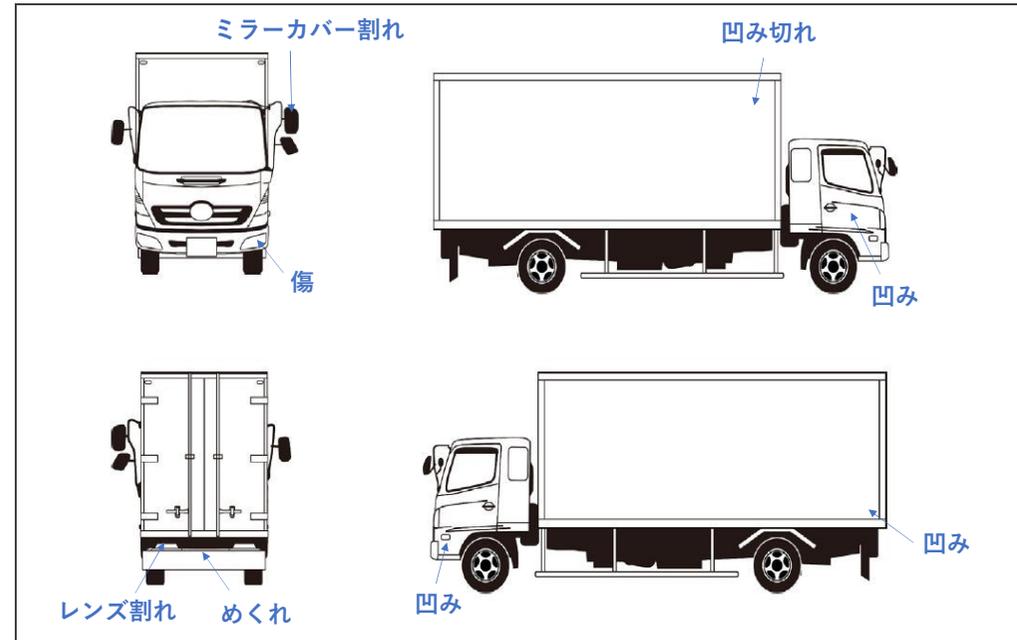
フロントガラス 飛び石有

エンジン状態 オイルパン、エンジン左側下オイルしみ	ミッション、デフ状態 良好
------------------------------	------------------

フレーム状態 良好	車輛状態 ・箱内パネル傷凹み ・看板消しP
--------------	-----------------------------
