# VEHICLE CONDITION REPORT

## 車輛状態表

管理No G-02881	車名 コンドル	形状 アルミウイング パワーゲート ワイド ベッド付		
初年度 平成26年08月	型式 TKG-MK38L	車体番号 MK38L-30313		
乗員 2人	走行距離 519,508 km	最大積載量 2,350 kg	排気量 4,670 cc	車検期限 抹消
上物 2014/7 日本フルハーフ リア観音扉 ラッシング2段 引出しフック5対 精工ラック 2014/7 極東開発 格納ゲート 1t

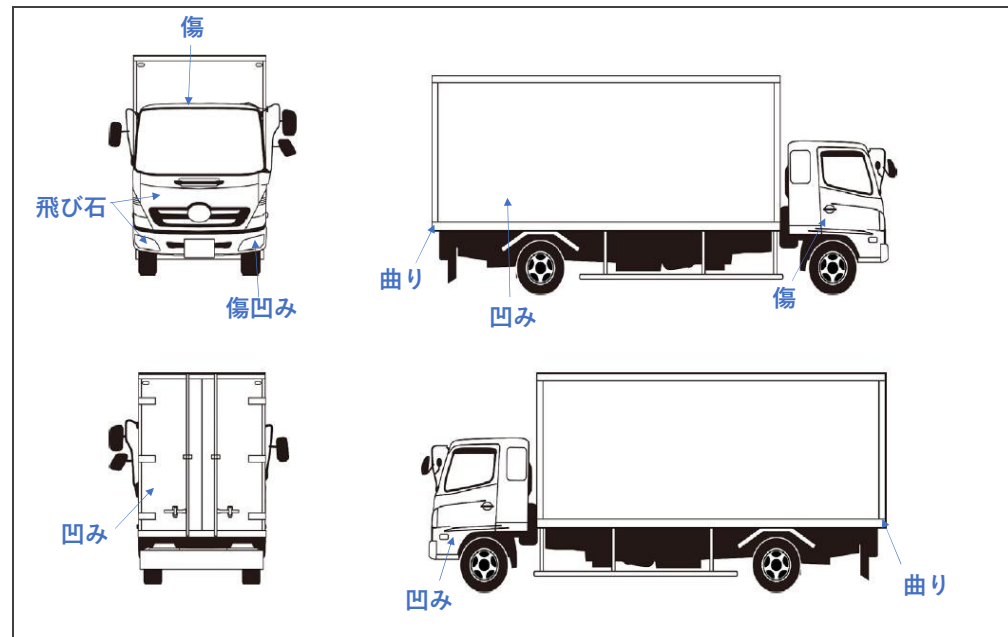
キャブ内部 汚れ	中
シート破れ	有り

フロントガラス 飛び石有
-----------------

エンジン状態 オイルパンオイル滲み	ミッション、デフ状態 リア側ブレーキホースオイル滲み
----------------------	-------------------------------

フレーム状態 良好	車輛状態 ・荷箱内パネル割れ穴、テープ補修 ・リア支柱凹み ・エアクリ取付カバーテープ止め
--------------	--
