VEHICLE CONDITION REPORT

車輛状態表

管理No G-02761	車名 キャンター	形状 セーフティーローダー カスタム		
初年度 平成28年11月	型式 TPG-FEB50	車体番号 FEB50-551248		
乗員 3人	走行距離 175,811 km	最大積載量 2,400 kg	排気量 2,990 cc	車検期限 抹消
上物 2016/10 ユニック UC-35NERS ネオ5 ラジコン ウインチ 油圧リアゲート アオリ開閉式 丸かんフック20対

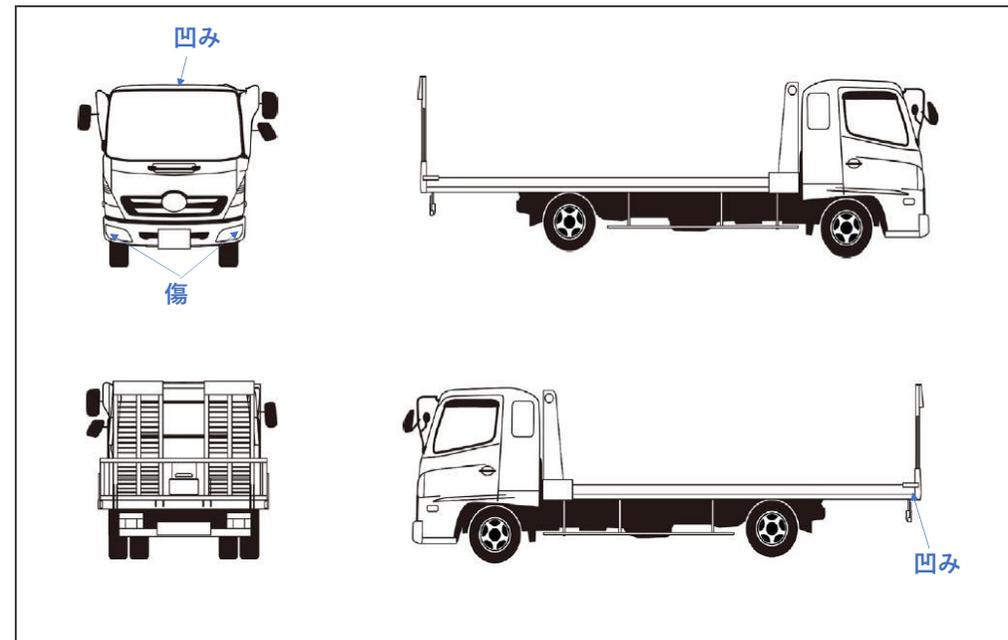
フロントガラス 飛び石有

修復歴	修復箇所
無し	
エンジン状態 良好	ミッション、デフ状態 良好
フレーム状態 良好	車輛状態 <ul style="list-style-type: none"> ・キャブバックパネル凹み ・床後部補修跡 ・横根太一部補修跡 ・リア縦根太補修跡 ・PTO作動油しみ ・リアゲート補修跡 ・ボデー各所傷
