VEHICLE CONDITION REPORT

車輛状態表

管理No G-02775	車名 コンドル	形状 低温冷凍車 ワイド リアエアサス		
初年度 平成27年10月	型式 TKG-MK38C	車体番号 MK38C-30895		
乗員 2人	走行距離 284,012 km	最大積載量 2,900 kg	排気量 4,670 cc	車検期限 抹消
上物 2015/06 菱重 TDJS40A-L2 -30°C設定 エバハウス 2015/07 トランテックス リア観音扉 サイド観音扉 ラッシング2段 断熱55mm

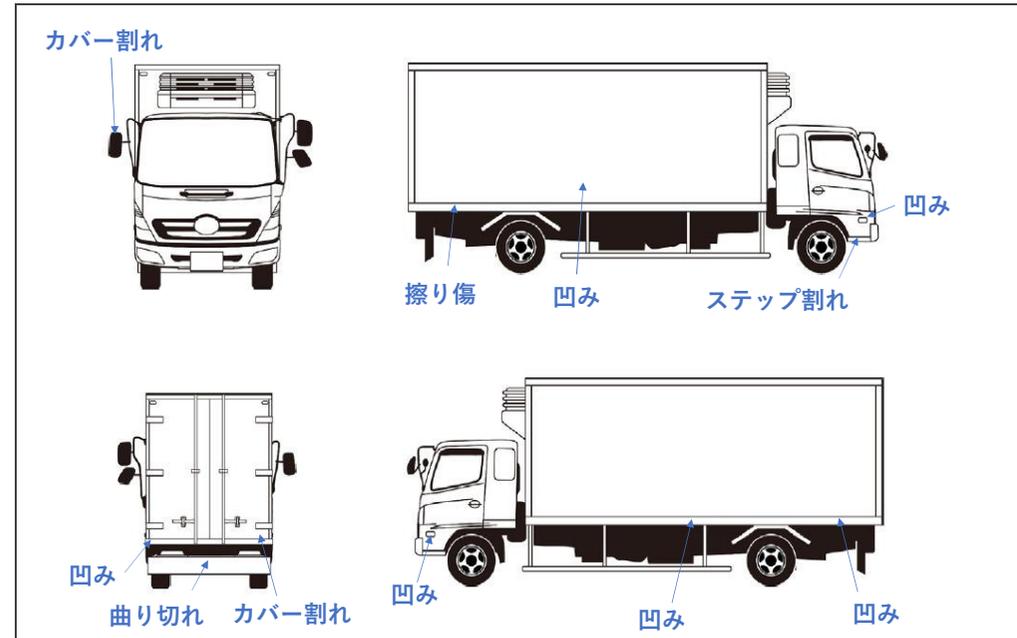
キャブ内部 汚れ 小
シート破れ 有り

フロントガラス 飛び石有

修復歴 無し	修復箇所
-----------	------

エンジン状態 冷間時燃料下がりにてエンジン始動悪い	ミッション、デフ状態 良好
------------------------------	------------------

フレーム状態 良好	車輛状態 ・庫内パネル傷凹み
--------------	-------------------
