VEHICLE CONDITION REPORT

車輛状態表

| 管理No G-02816 | 車名 ファイター | 形状 2.9t吊5段クレーン アルミブロック 増トン ベッド付 リアエアサス | | |

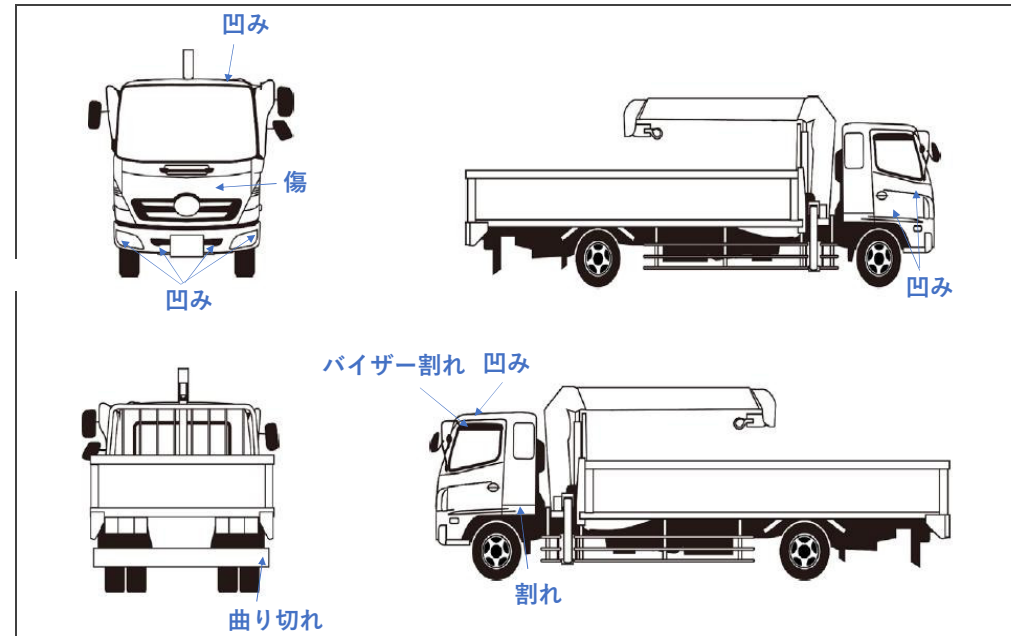
| フロントガラス 飛び石有 |

| エンジン状態 Fクランクシールオイル漏れ | ミッション、デフ状態 良好 |

| フレーム状態 良好 | 車輛状態 ・ ボディー各所傷凹み ・ アオリ内側傷凹み ・ クレーンワイヤーキンク ・ ブーム起伏シリンダーオイル滲み |
