VEHICLE CONDITION REPORT

車輛状態表

管理No G-02875	車名 エルフ	形状 低温冷凍車 パワーゲート ワイドロング フルフラットロー		
初年度 平成25年06月	型式 TKG-NPR85AN	車体番号 NPR85-7038508		
乗員 3人	走行距離 797,422 km	最大積載量 2,000 kg	排気量 2,990 cc	車検期限 抹消
上物 2013/5 菱重 TDJS40A-L2 エバハウス -30℃設定 2013/5 日本フルハーフ 左サイドドア リア観音扉 ラッシング2段 床織アルミ 断熱50mm 2013/5 新明和 格納ゲート 1t 室内リモコン

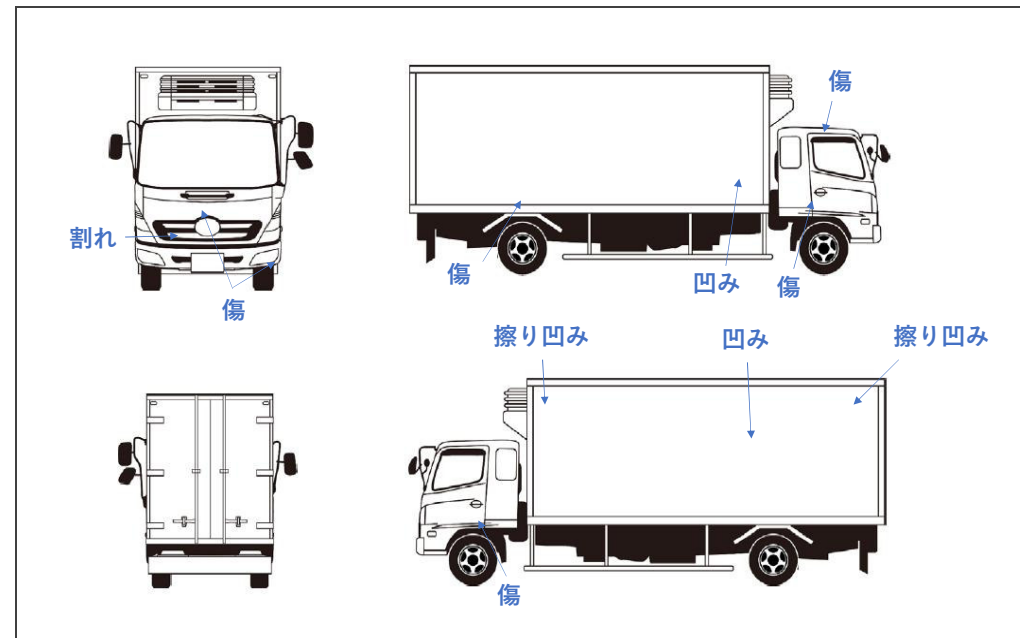
フロントガラス	
飛び石有 Fガラス左2カ所割れ1cm

修復歴 無し	修復箇所
エンジン状態 ラジエーター水漏れ小	ミッション、デフ状態 良好
フレーム状態 良好	車輛状態 ・荷箱内パネル傷凹み ・キーレス不良 外気温10℃ スタート 2.7℃→1h -4.1℃ 2h -12.2℃ →5h-12.8℃
