VEHICLE CONDITION REPORT

車輛状態表

管理No G-03109	車名 キャンター	形状 2.9t吊5段クレーン 木平 ワイド超ロング 高床		
初年度 平成26年04月	型式 TKG-FEB90	車体番号 FEB90-530349		
乗員 3人	走行距離 367,135 km	最大積載量 3,350 kg	排気量 2,990 cc	車検期限 抹消
上物 2014/4 タダノ ZE295HR フックイン ラジコン 3方開 ロープホール4対 鳥居加工物 床鉄

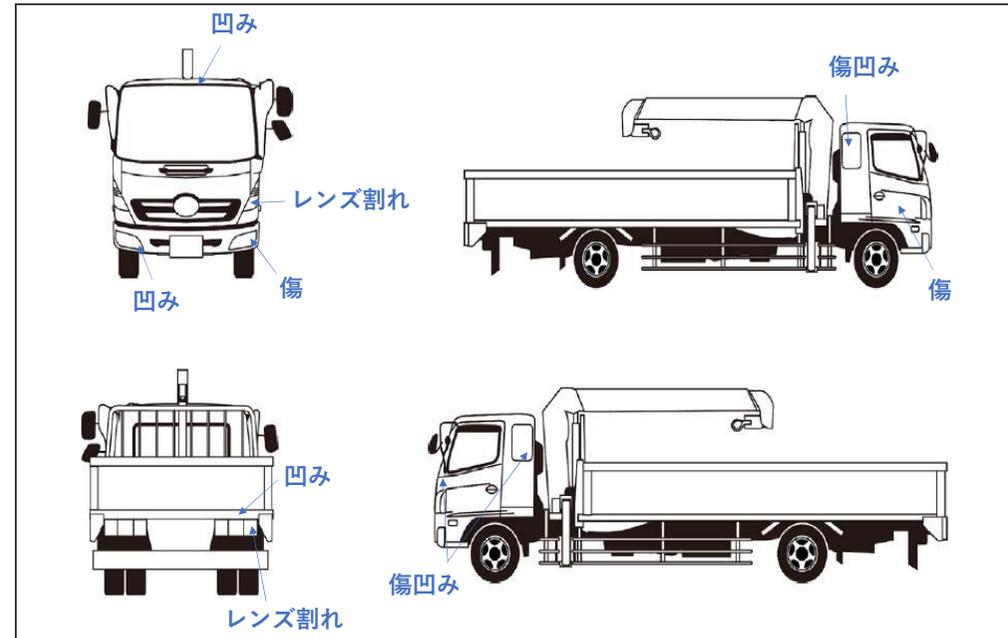
フロントガラス 飛び石

フレーム状態 良好	車輛状態 <ul style="list-style-type: none"> ・ ボディー各所傷凹み ・ アオリパネル歪み、ズレ ・ 左右リア内板割れ、鉄板当て補修 ・ 電格ミラー作動不良 ・ リアアオリ曲り ・ 左右精工ラック欠 ・ 床裏一部割れ ・ 床錆穴
--------------	---
