# VEHICLE CONDITION REPORT

## 車輛状態表

| 管理No<br>G-02753 | 車名<br>エルフ | 形状<br>保冷バン 高床 ワイドロング | | |
| 初年度<br>平成30年12月 | 型式<br>2RG-NPR88YN | 車体番号<br>NPR88Y-7001443 | | |

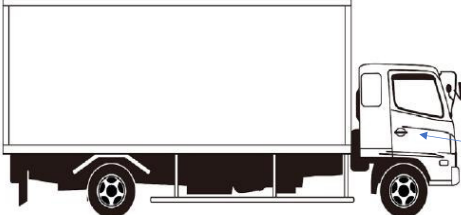
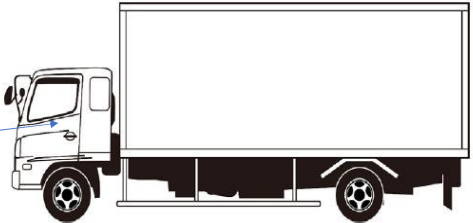
| フロントガラス<br>飛び石有 |

| エンジン状態<br>オイルパンオイルしみ<br>エンジン左側プレッシャーSW付近オイルしみ | ミッション、デフ状態<br>良好 |
| フレーム状態<br>良好 | 車輛状態<br>・庫内パネル傷凹み<br>・リア扉内側切れ穴<br>・看板消し塗装 |
