VEHICLE CONDITION REPORT

車輛状態表

管理No G-03150	車名 レンジャー	形状 低温冷凍車 パワーゲート ベッド付 リアエアサス		
初年度 令和元年09月	型式 2KG-FD2ABG	車体番号 FD2AB-114574		
乗員 2人	走行距離 573,511 km	最大積載量 2,500 kg	排気量 5,120 cc	車検期限 抹消
上物 2019/9 三菱 TDJS50A-L2 エバハウス -30°C設定 2019/9 トランテックス リア観音扉 ラッシング2段 床システムフローア 断熱75mm 門口、蝶番、ハンマーロック、Sバンパーステンレス 2019/8 トランテックス(新明和) 格納ゲート 1t 室内リモコン

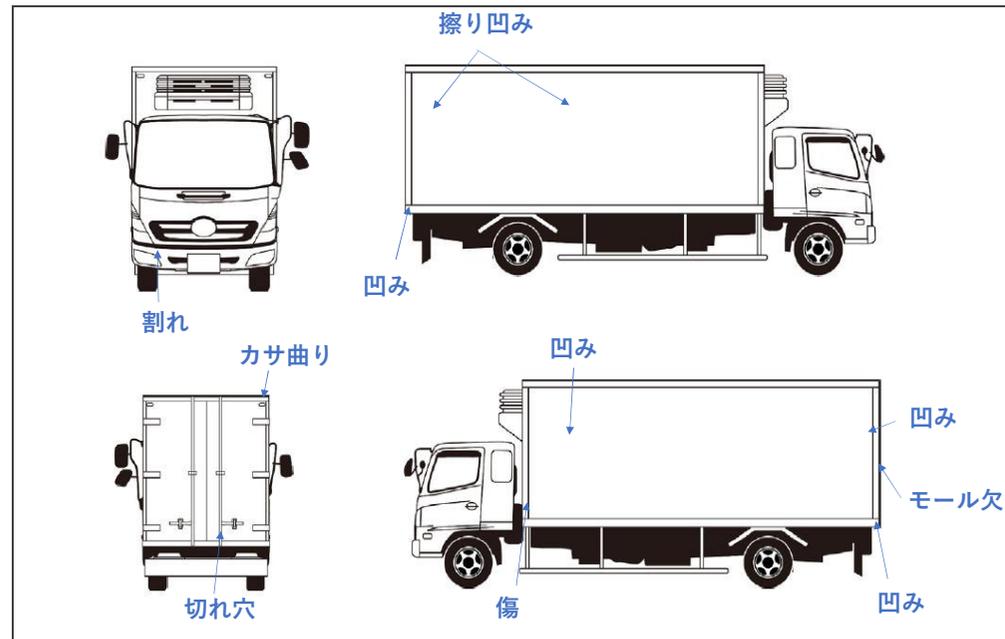
キャブ内部
汚れ 中
シート破れ 有り

フロントガラス 飛び石有

修復歴 無し	修復箇所
エンジン状態 良好	ミッション、デフ状態 良好
フレーム状態 良好	車輛状態 ・左ドア90度ストッパー欠 ・箱内傷凹み 外気温28°C スタート22.4°C→5h →-14.5°C
