VEHICLE CONDITION REPORT

車輛状態表

管理No G-02944	車名 レンジャー	形状 強化ダンプ		
初年度 平成25年10月	型式 TKG-FC9JCAP	車体番号 FC9JCA-15861		
乗員 3人	走行距離 80,854 km	最大積載量 3,150 kg	排気量 5,120 cc	車検期限 令和8年06月17日
上物 2013/9 新明和 DR4-17SY 床2重張り ロックピン

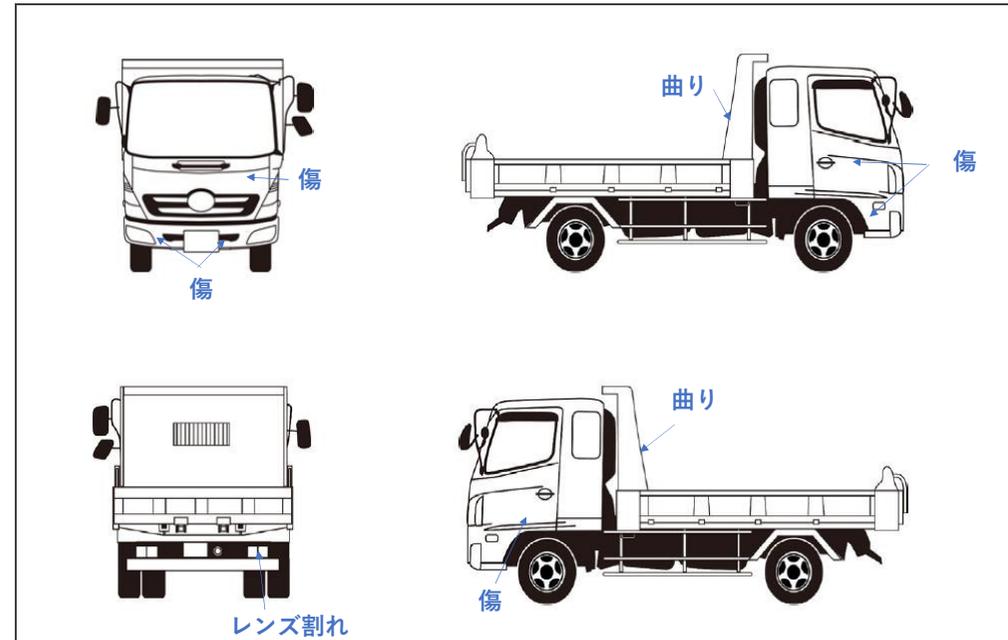
タイヤ状態(分山)

8		8								8	8	8	8							スベア	10		
	8		8																						
	8	8	8	8																					
	スベア	10

フロントガラス 飛び石有
