VEHICLE CONDITION REPORT

車輦状態表

管理No G-03386	車名 クオン	形状 アルミウイング ハイルーフ リアエアサス 4軸低床			
初年度 平成31年01月	型式 2PG-CG5CA		車体番号 JNCMB02G5JU036583		
乗員 2人	走行距離 459,679 km	最大積載量 13,700 kg	排気量 10,830 cc	車検期限 抹消	
上物 2018/9 日本フルハーフ リア観音扉 引出しフック9対 ラッシング2段

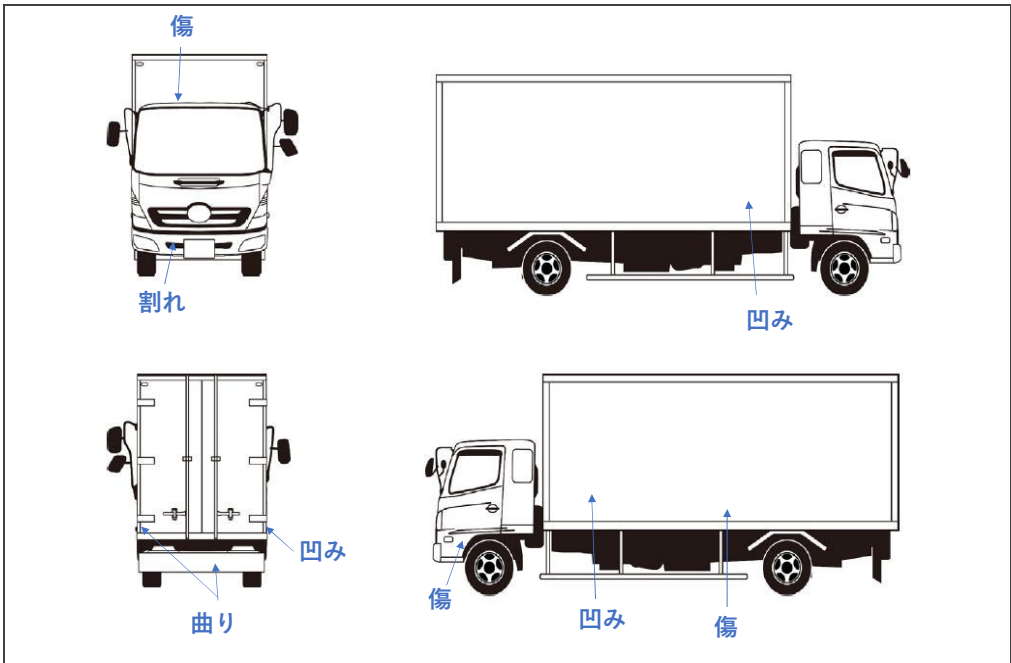
フロントガラス※ 飛び石有、ペイント付着

修復歴 有り	修復箇所 ・キャブフロア凹み ・左Fピラー凹み
エンジン状態 良好	ミッション、デフ状態 良好
フレーム状態 良好	車輦状態 ・アオリ内張り傷凹み ・キーレス不良 ・エアー漏れ小 ・A/C冷え弱い
