VEHICLE CONDITION REPORT

車輛状態表

管理No G-03195	車名 コンドル	形状 2.9t吊4段クレーン アルミブロック ベッド付 増トン		
初年度 平成26年07月	型式 QKG-PK39LH	車体番号 PK39L-30030		
乗員 2人	走行距離 189,804 km	最大積載量 7,100 kg	排気量 7,010 cc	車検期限 検切れナンバー付き
上物 2014/6 タダノ ZE364HR フックイン ラジコン 差し違いアウトリガー 3方開 ヘッダーパネル、床、アオリ上部、内板、縞アルミ

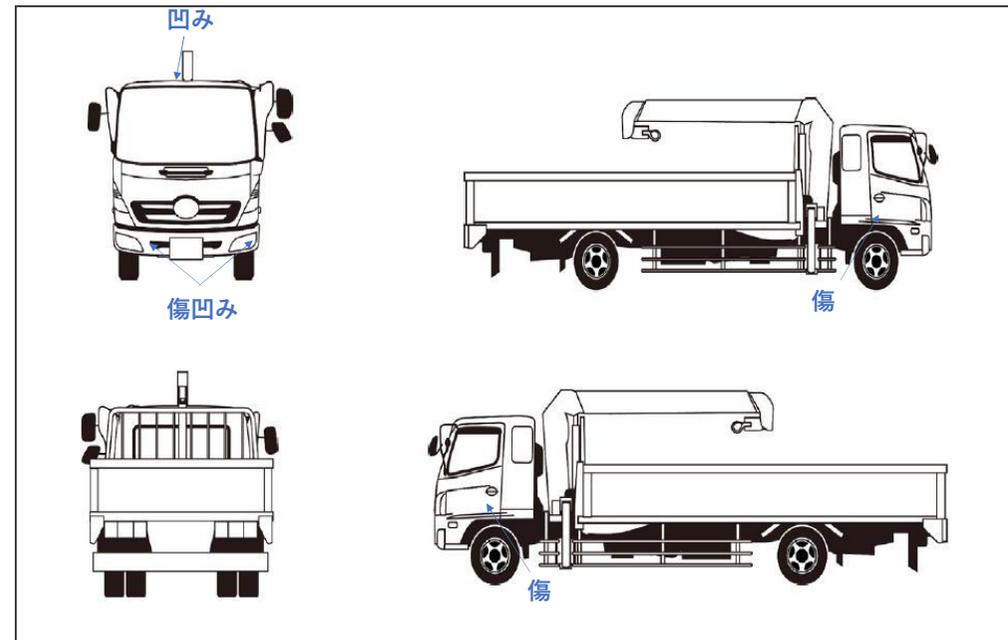
キャブ内部	
汚れ	中
シート破れ	無し

フロントガラス	飛び石有
---------	------

修復歴	修復箇所
無し	
エンジン状態 良好	ミッション、デフ状態 良好
フレーム状態 良好	車輛状態 ・ ボディー各所傷凹み ・ リアフェンダー曲り ・ エアー漏れ小
